RQI 리본카 품질 점검 결과 리포트

AR2611-24165120

02호3092 EV6 롱 레인지 2WD 에어

점검일 : 2026-11-18

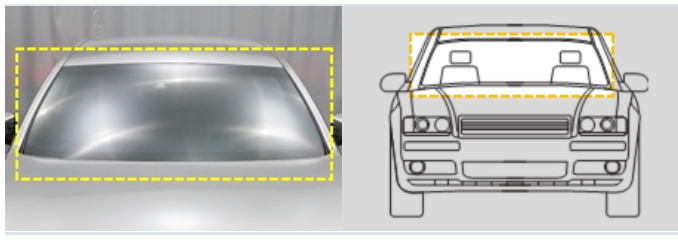
앞 유리

진단결과 고지항목 (썬팅 살짝 찢어짐)

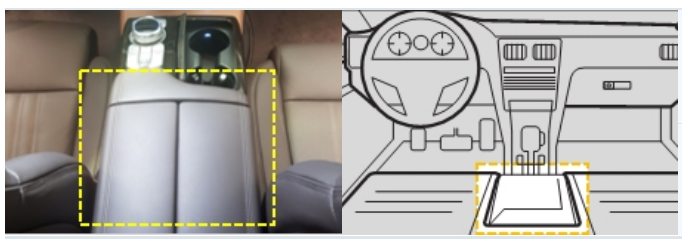
센터 콘솔

진단결과 고지항목 (미세한 스크래치가 있습니다.)
