리본카 품질 점검 결과 리포트

AR2611-02164230

68주3962 K3 1.6 GDI 트렌디

점검일 : 2026-11-02

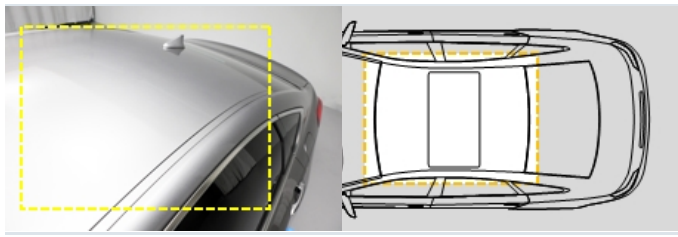
루프

진단결과 양호

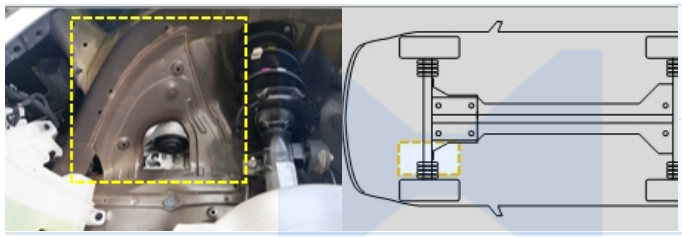
운전석 앞 인사이드 패널

진단결과 양호

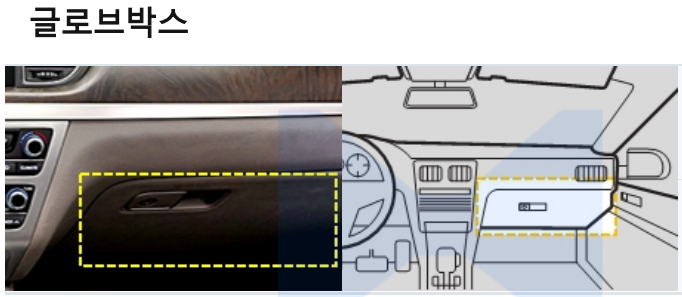
글로브박스

진단결과 양호
