리본카 품질 점검 결과 리포트

AR2610-30144820

37저1762 아반떼AD 1.6 GDi 밸류 플러스

점검일 : 2026-10-30

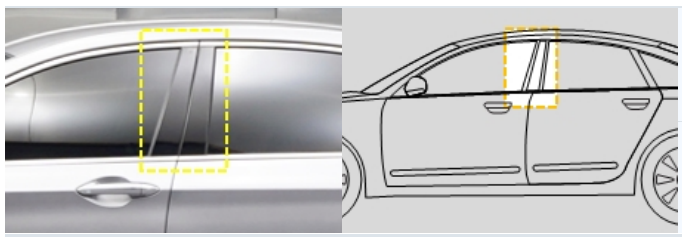
운전석 B 필러(외부)

진단결과 **고지항목** (찍힌 자국이 있습니다.)
