RQI 리본카 품질 점검 결과 리포트

AR2611-03172435

185노5297 더 뉴그랜저IG 하이브리드 2.4 HEV 익스클루시브

점검일 : 2026-11-03

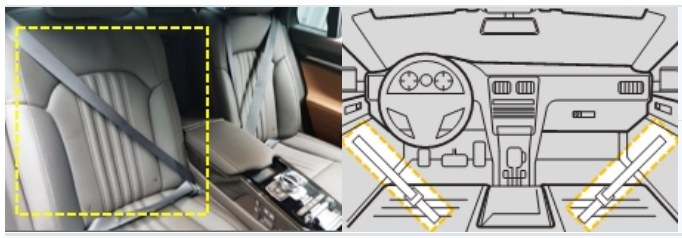
시트벨트

진단결과 양호
