RQI 리본카 품질 점검 결과 리포트

AR2611-03140100

110어3045 쏘나타 디 엣지 가솔린 1.6 터보 익스클루시브

점검일 : 2026-10-28

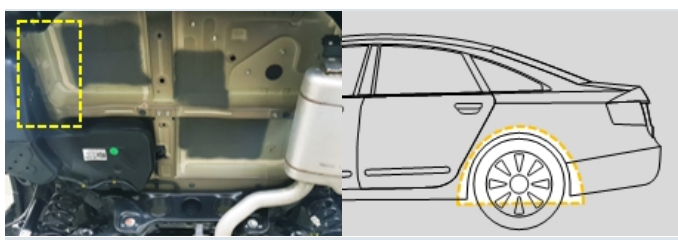
운전석 뒤 사이드 멤버

진단결과 양호
