RQI 리본카 품질 점검 결과 리포트

AR2611-03165750

42두6743 그랜저HG HG 240 모던

점검일 : 2026-11-03

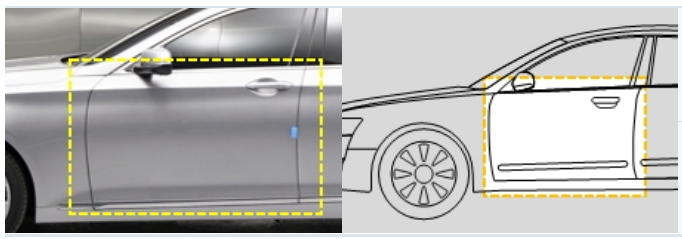
운전석 앞 도어(외부)

진단결과 고지항목 (붓터치가 있습니다.)

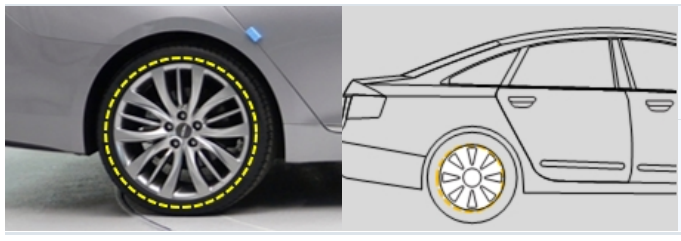
조수석 뒤 휠

진단결과 고지항목 (스크래치가 있습니다.)
