리본카 품질 점검 결과 리포트

AR2610-30174910

131로4335 더 뉴그랜저IG 가솔린 3.3 익스클루시브

점검일 : 2026-10-30

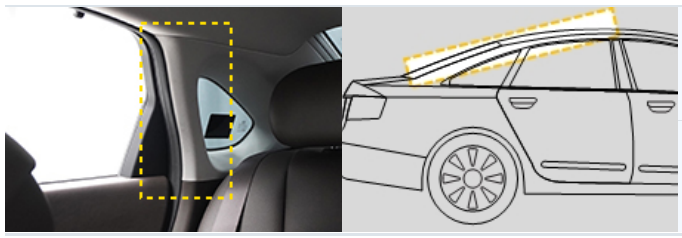
조수석 C 필러(실내)

진단결과 양호

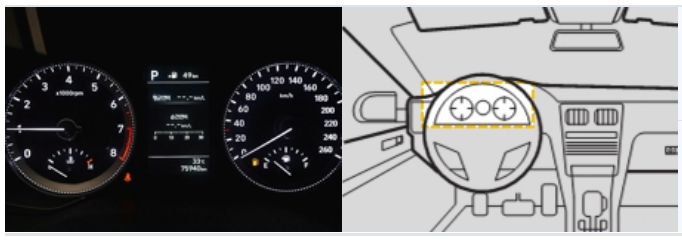
계기판

진단결과 양호
