RQI 리본카 품질 점검 결과 리포트

AR2611-02185850

372마5754 신형쏘렌토(MQ4) 2.2 디젤 2WD 시그니처

점검일 : 2026-11-02

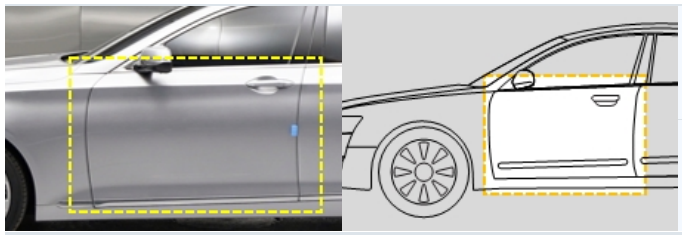
운전석 앞 도어(외부)

진단결과 고지항목 (생활 스크래치 있으나 사용상 이상 없습니다.)
