리본카 품질 점검 결과 리포트

AR2610-30141803

172호2172 쏘나타(DN8) G2.0 프리미엄 플러스

점검일 : 2026-10-29

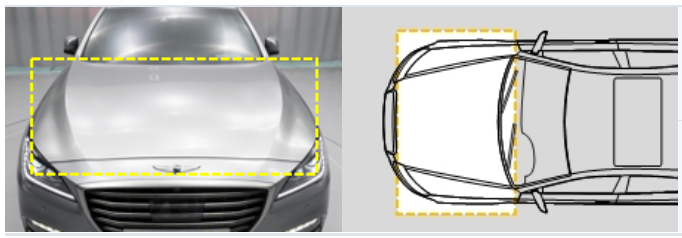
후드(본넷)

진단결과 고지항목 (미세 붓터치 다수)
