리본카 품질 점검 결과 리포트

AR2611-25163750

322우9694 K8 3.5 GDI 2WD 노블레스

점검일 : 2026-11-16

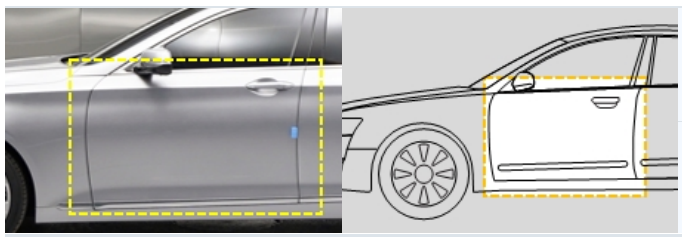
운전석 앞 도어(외부)

진단결과 **고지항목** (미세하게 찍힌 자국이 있습니다.)

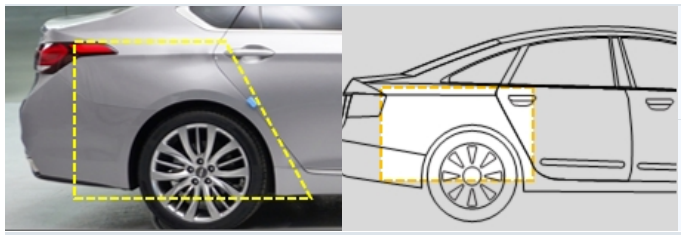
조수석 뒤 펜더

진단결과 **고지항목** (미세하게 찍힌 자국이 있습니다.)

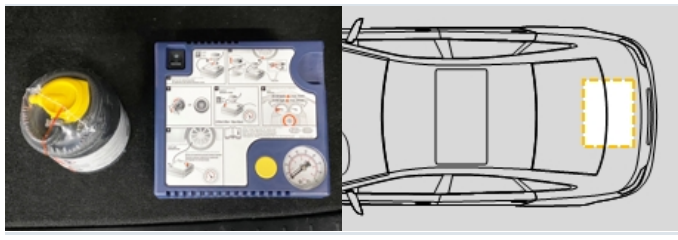
타이어 리페어 키트

진단결과 양호

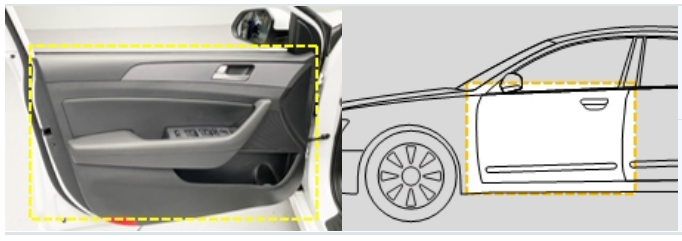
운전석 앞 도어(실내)

진단결과 양호

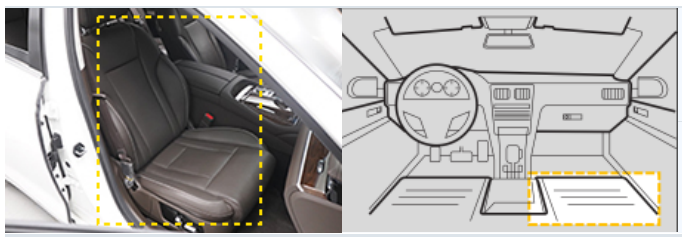
조수석 1열 시트(외관 상태)

진단결과 양호
