리본카 품질 점검 결과 리포트

AR2611-02135910

64버9006 QM6 2.0 GDe 2WD RE 시그니처

점검일 : 2026-11-02

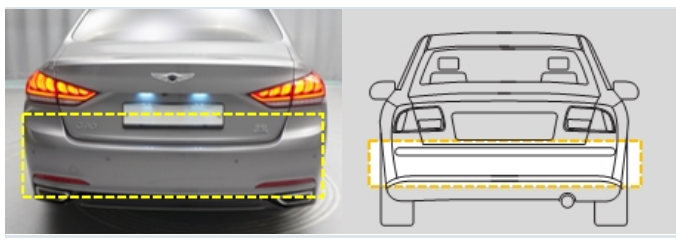
뒤 범퍼

진단결과 **고지항목** (찍힌 자국이 있습니다.)
