# RQI 리본카 품질 점검 결과 리포트

AR2611-02181010

## 180두8099 더 뉴그랜저IG 가솔린 2.5 르블랑

점검일 : 2026-10-30

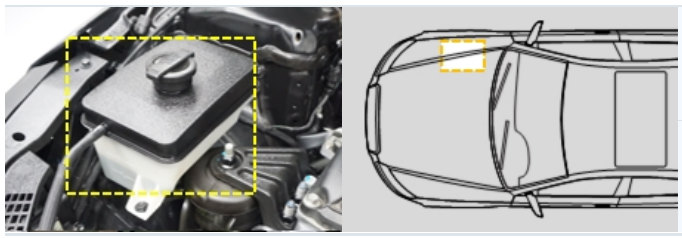
## 냉각수누수_냉각수 수량

진단결과 양호

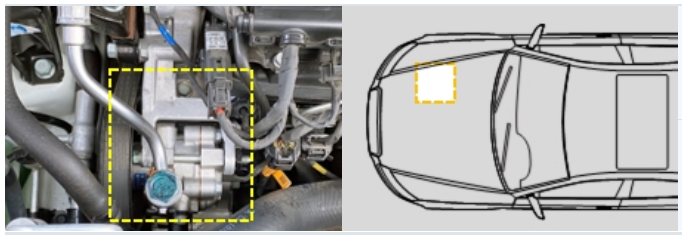
## 스티어링 펌프

진단결과 양호

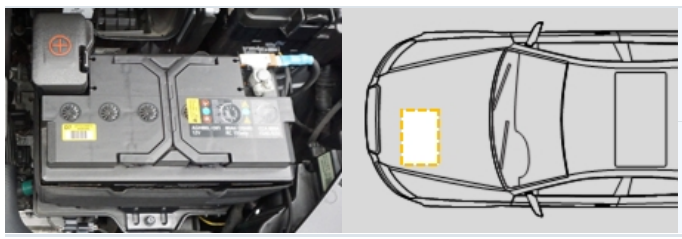
## 배터리 충전 상태

진단결과 양호
