RQI 리본카 품질 점검 결과 리포트

AR2611-19183340

141너9480 디 올뉴싼타페 하이브리드 1.6 HEV 2WD 프레스티지

점검일 : 2026-11-19

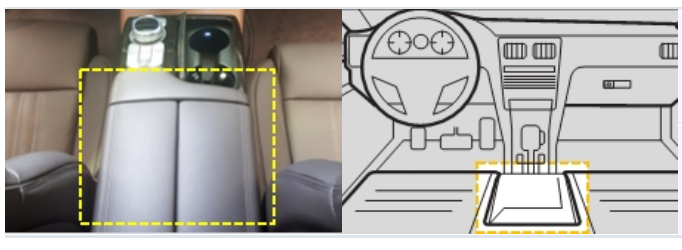
센터 콘솔

진단결과 **고지항목** (사용감이 있습니다.)
