RQI 리본카 품질 점검 결과 리포트

AR2611-02172521

378루5035 뉴 QM6 2.0 LPe RE 시그니처

점검일 : 2026-11-02

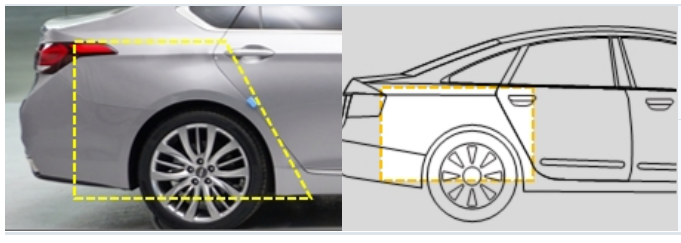
조수석 뒤 펜더

진단결과 고지항목 (찍힌 자국이 있습니다.)

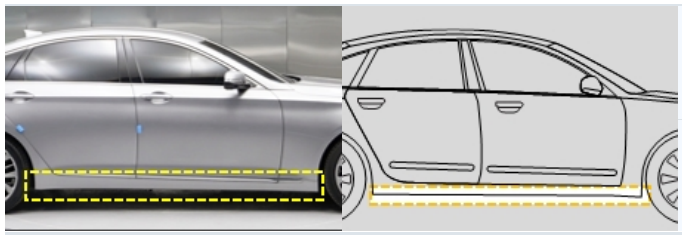
조수석 사이드실

진단결과 고지항목 (스크래치가 있습니다.)
