리본카 품질 점검 결과 리포트

AR2611-18191000

126다7297 디 올뉴스포티지 1.6 가솔린 2WD 노블레스

점검일 : 2026-11-10

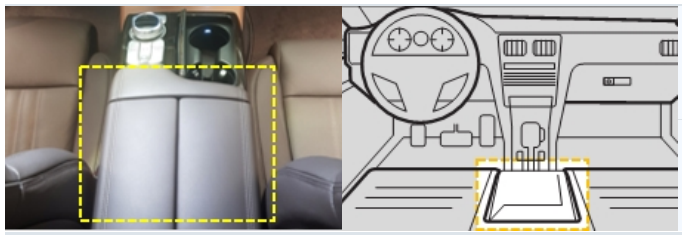
센터 콘솔

진단결과 고지항목 (사용감이 있습니다.)

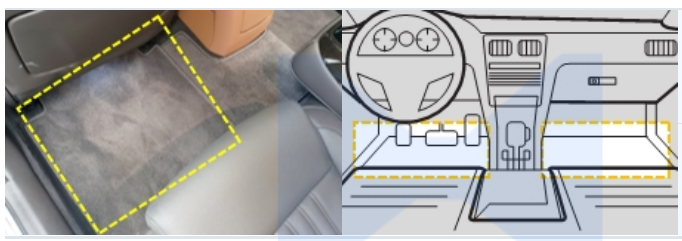
매트

진단결과 고지항목 (사제 매트장착 / 사용감이 있습니다.)
