RQI 리본카 품질 점검 결과 리포트

AR2611-19174500

255거5685 GV70 2.5T AWD 스포츠

점검일 : 2026-11-11

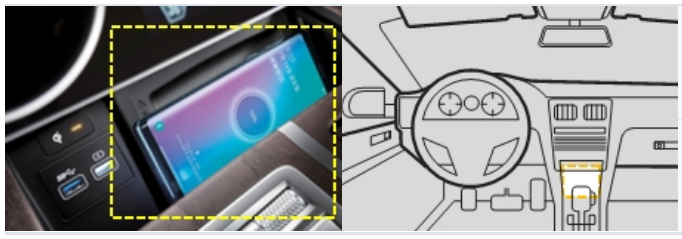
무선 충전시스템 (WPC)

진단결과 양호
