리본카 품질 점검 결과 리포트

AR2611-27135310

152호4152 신형쏘렌토(MQ4) 2.2 디젤 2WD 노블레스

점검일 : 2026-11-18

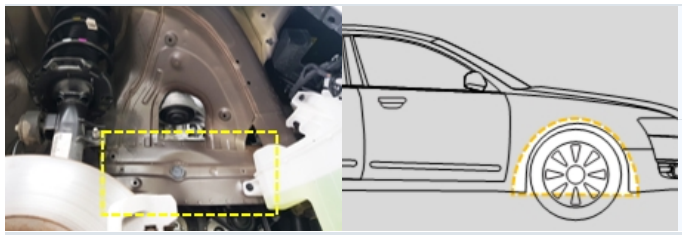
조수석 앞 사이드 멤버

진단결과 양호

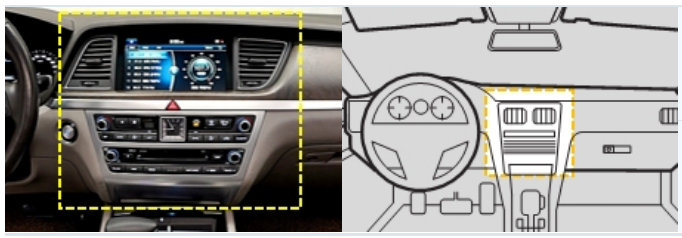
센터페시아

진단결과 양호

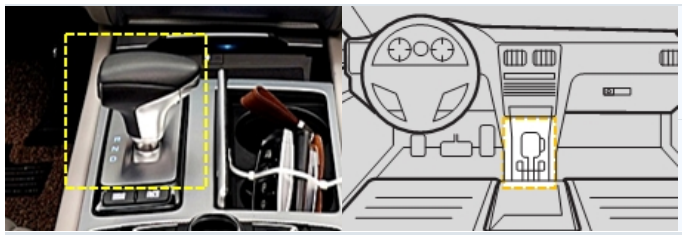
기어노브

진단결과 양호

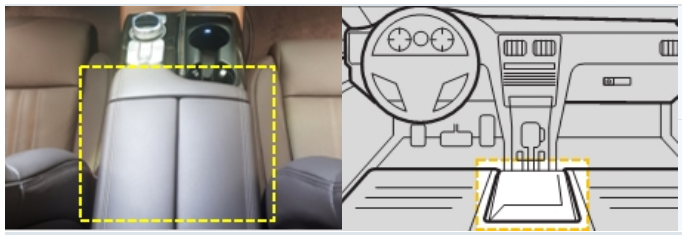
센터 콘솔

진단결과 양호

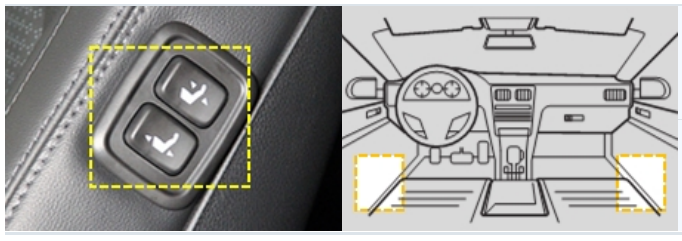
워크인 스위치

진단결과 양호

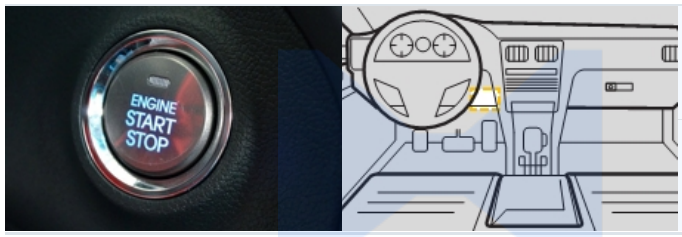
시동 모터

진단결과 양호
