RQI 리본카 품질 점검 결과 리포트

AR2610-30133330

172호2129 더 뉴 K3 1.6 가솔린 트렌디

점검일 : 2026-10-29

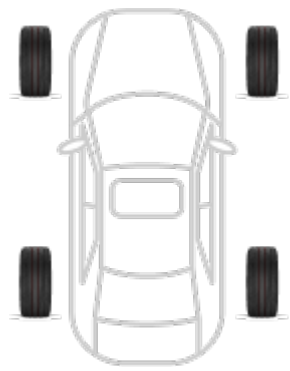
타이어 상태

운전석 앞타이어	조수석 앞타이어
트레드 깊이 : 5.0mm	트레드 깊이 : 5.0mm
운전석 뒤타이어	조수석 뒤타이어
트레드 깊이 : 5.0mm	트레드 깊이 : 5.0mm
