# RQI 리본카 품질 점검 결과 리포트

AR2611-17092950

## 123주4102 신형 카니발(KA4) 9인승 가솔린 시그니처

점검일 : 2026-11-16

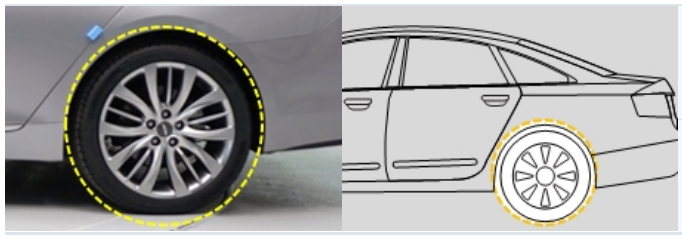
## 운전석 뒤 타이어

진단결과 **양호**
