RQI 리본카 품질 점검 결과 리포트

AR2611-10143710

42허0794 아이오닉 6 롱레인지 AWD 익스클루시브 플러스

점검일 : 2026-11-10

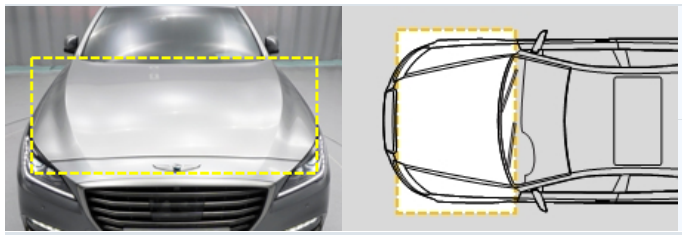
후드(본넷)

진단결과 고지항목 (스톤칩이 있습니다.)

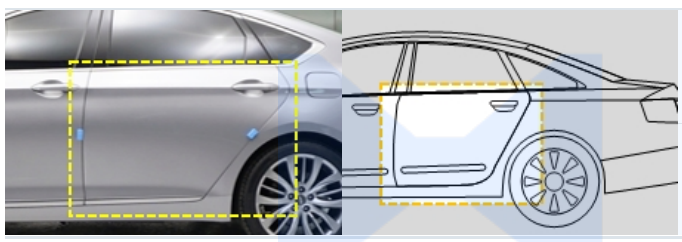
운전석 뒤 도어(외부)

진단결과 고지항목 (찍힌 자국이 있습니다.)

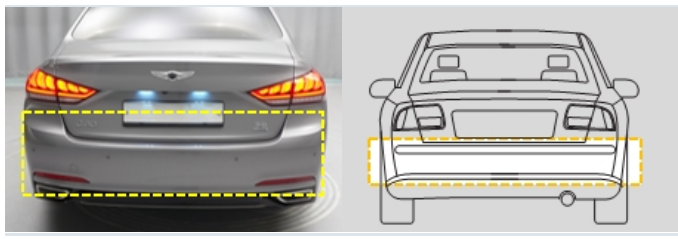
뒤 범퍼

진단결과 고지항목 (찍힌 자국이 있습니다.)

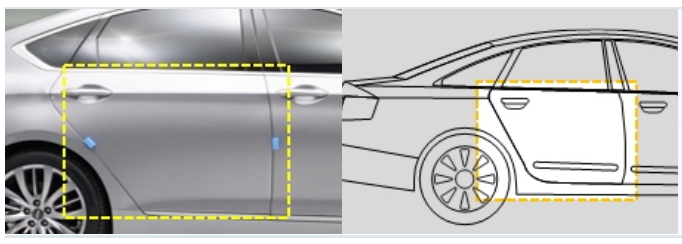
조수석 뒤 도어(외부)

진단결과 고지항목 (찍힌 자국이 있습니다.)

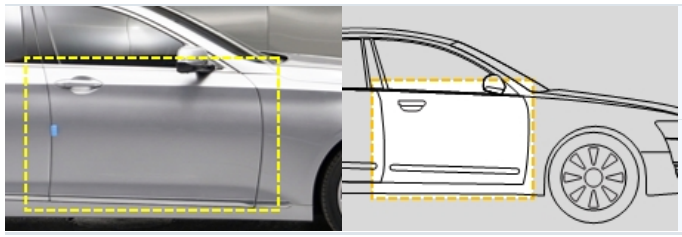
조수석 앞 도어(외부)

진단결과 **고지항목** (찍힌 자국이 있습니다.)

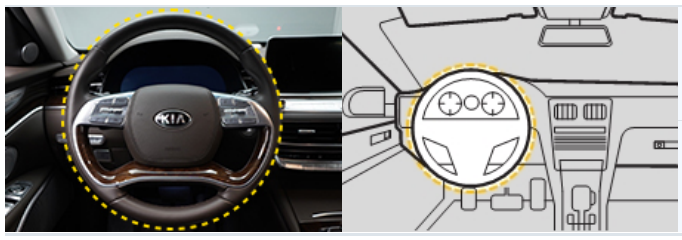
조향장치(외관 상태)

진단결과 양호

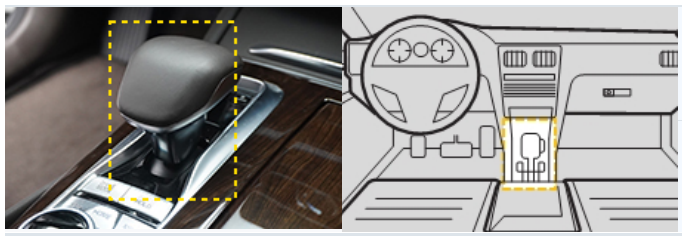
변속레버(외관 상태)

진단결과 양호

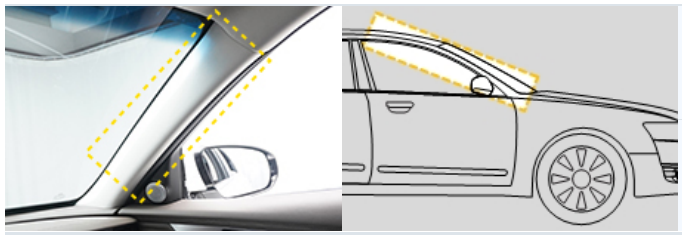
조수석 A 필러(실내)

진단결과 양호

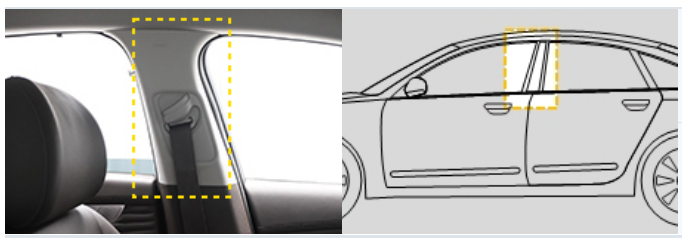
운전석 B 필러(실내)

진단결과 양호

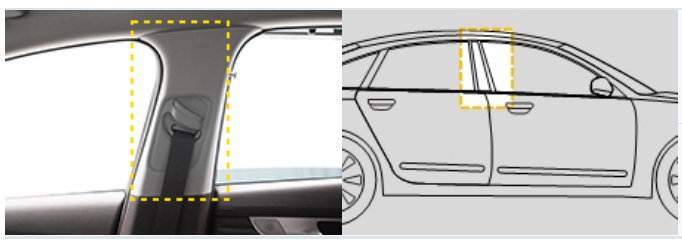
조수석 B 필러(실내)

진단결과 양호

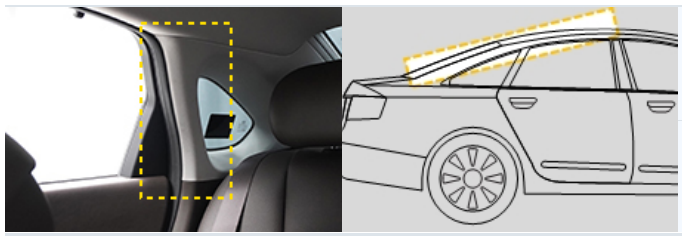
조수석 C 필러(실내)

진단결과 양호

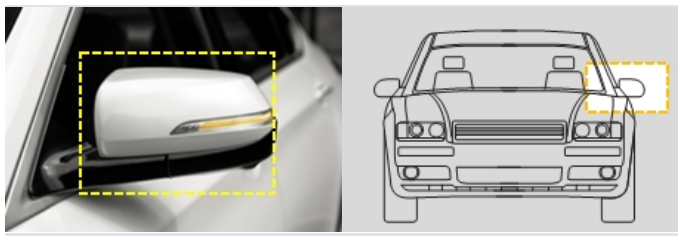
운전석 사이드미러

진단결과 양호

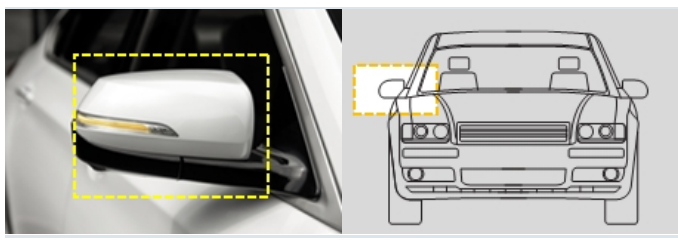
조수석 사이드미러

진단결과 양호

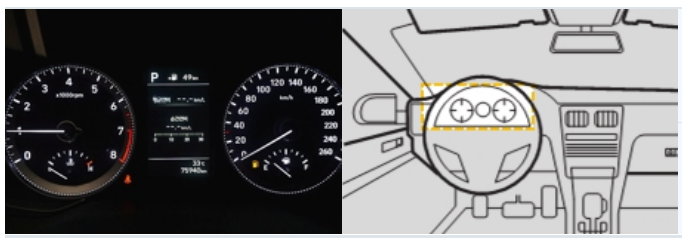
계기판

진단결과 양호

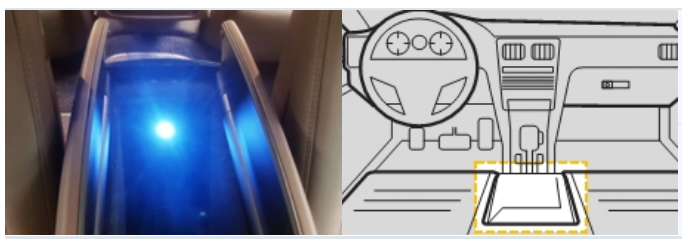
콘솔 램프

진단결과 양호

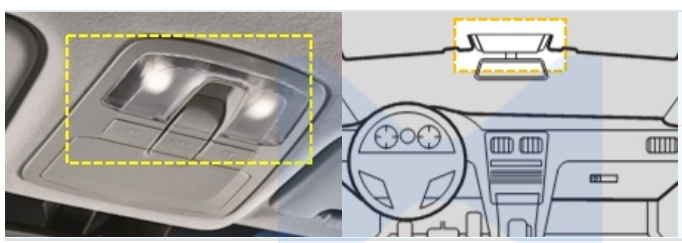
룸 램프

진단결과 양호

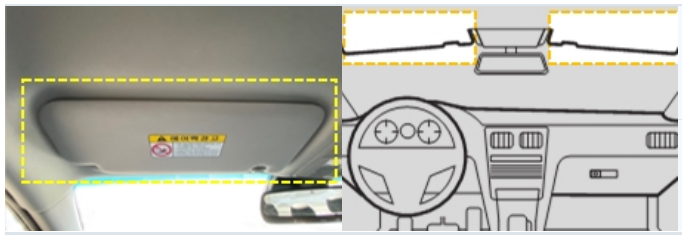
선바이저(램프, 거울 상태)

진단결과 양호

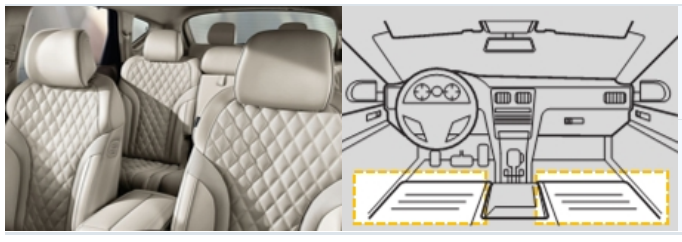
시트(열선, 통풍 작동 상태)

진단결과 양호

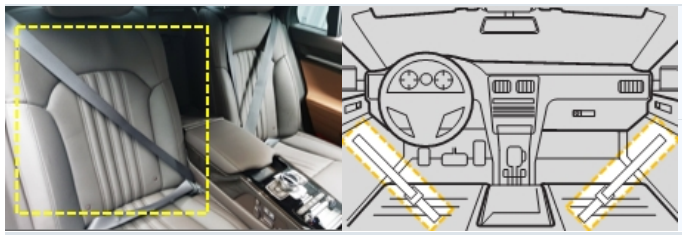
시트벨트

진단결과 양호

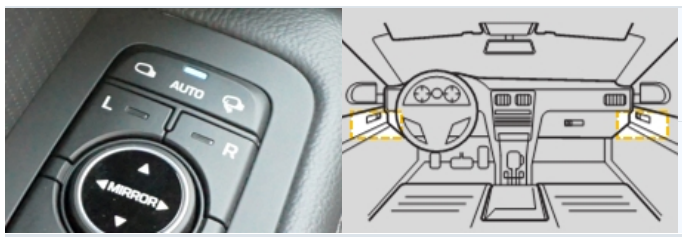
사이드미러 폴딩

진단결과 양호

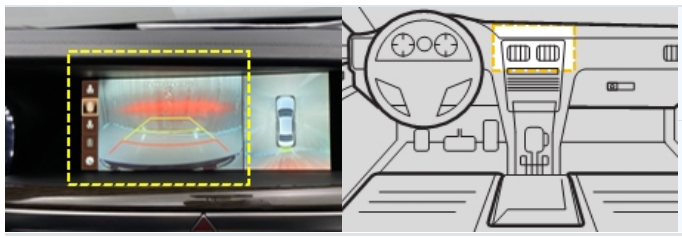
후방 카메라

진단결과 양호

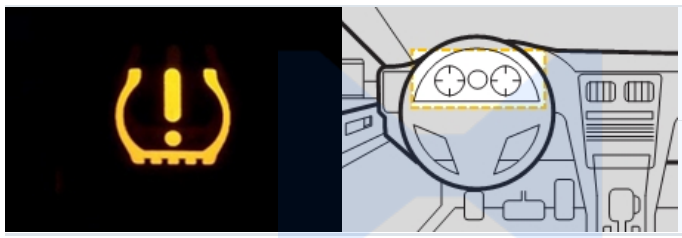
타이어 공기압력 모니터링 (TPMS)

진단결과 양호

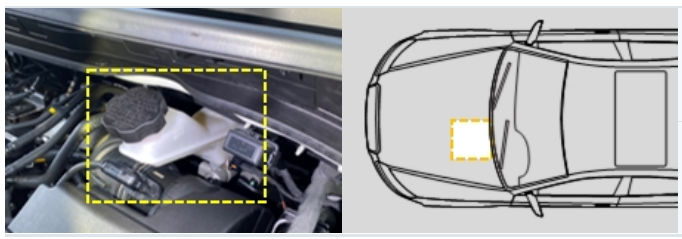
브레이크 마스터 실린더 오일 누유

진단결과 양호
