RQI 리본카 품질 점검 결과 리포트

AR2611-13171810

39누6056 아이오닉 6 롱레인지 AWD 익스클루시브 플러스

점검일 : 2026-11-13

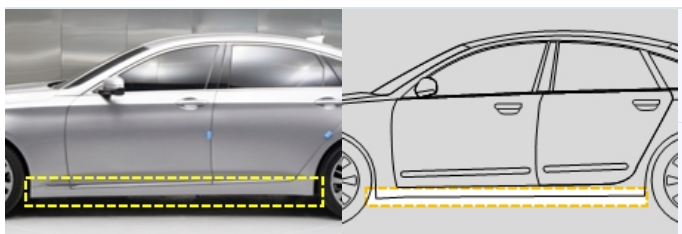
운전석 사이드실

진단결과 고지항목 (스크래치가 있습니다.)

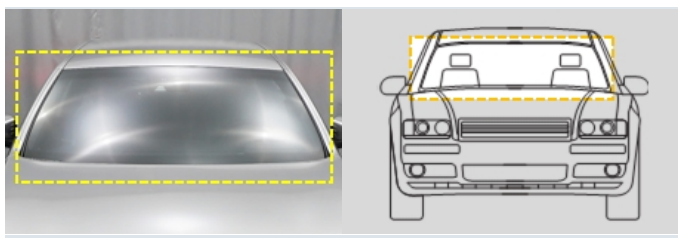
앞 유리

진단결과 고지항목 (스톤칩이 있습니다.)
