RQI 리본카 품질 점검 결과 리포트

AR2611-18173241

333더2211 더 올뉴G80 가솔린 2.5 AWD 기본형

점검일 : 2026-11-10

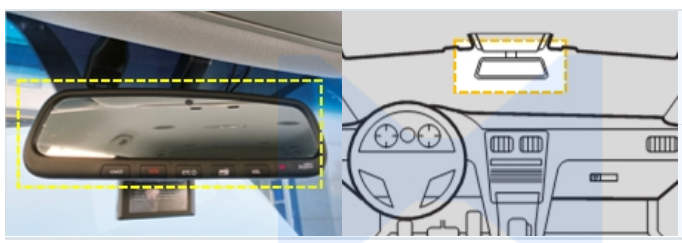
룸미러

진단결과 양호
