# RQI 리본카 품질 점검 결과 리포트

AR2611-29104530

## 370오4685 더 뉴레이 밴 프레스티지

점검일 : 2026-11-11

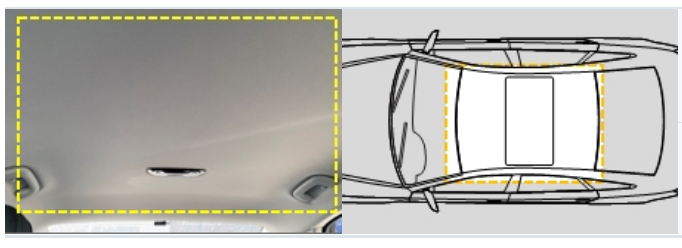
## 헤드라이닝

진단결과 양호
