리본카 품질 점검 결과 리포트

AR2611-17134850

127버6237 더 뉴레이 밴 프레스티지

점검일 : 2026-11-11

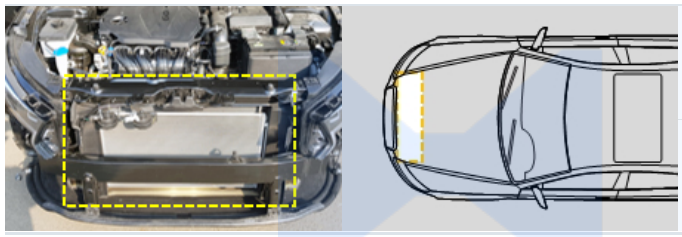
라디에이터 고정 패널

진단결과 양호
