RQI 리본카 품질 점검 결과 리포트

AR2611-20170550

229로5988 더 올뉴G80 가솔린 2.5 AWD 기본형

점검일 : 2026-11-13

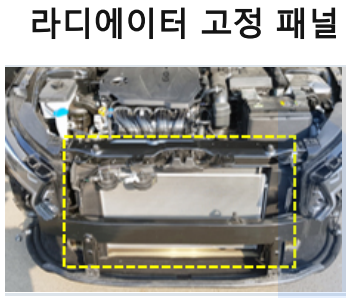
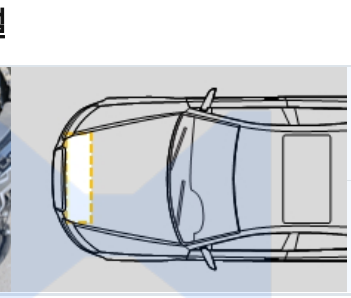
라디에이터 그릴

진단결과 양호
