리본카 품질 점검 결과 리포트

AR2610-31131710

207보7093 미니 쿠퍼(4세대) 2.0 C 클래식

점검일 : 2026-10-31

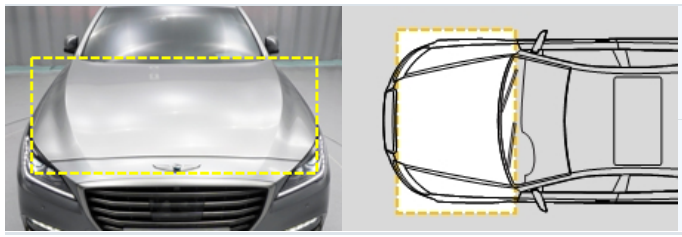
후드(본넷)

진단결과 **고지항목** (미세한 상처가 있습니다.)

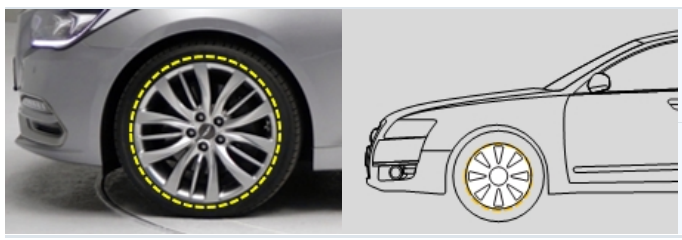
운전석 앞 휠

진단결과 고지항목 (미세한 상처가 있습니다.)

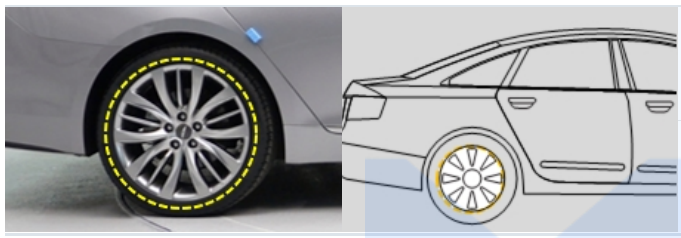
조수석 뒤 휠

진단결과 고지항목 (상처가 있습니다.)

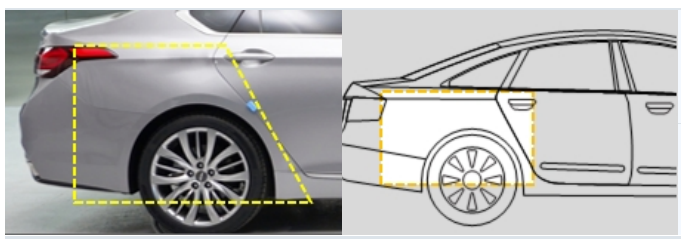
조수석 뒤 펜더

진단결과 고지항목 (미세하게 눌린 부위가 있습니다.)

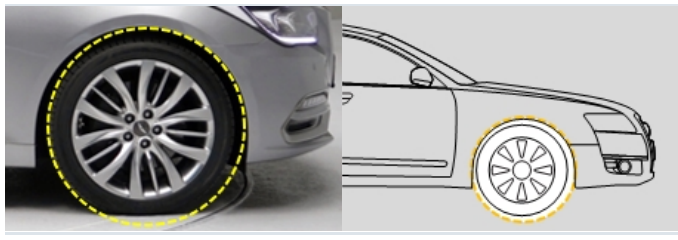
조수석 앞 타이어

진단결과 고지항목 (수리흔적이 있습니다. 손상된 부분이 있습니다.)

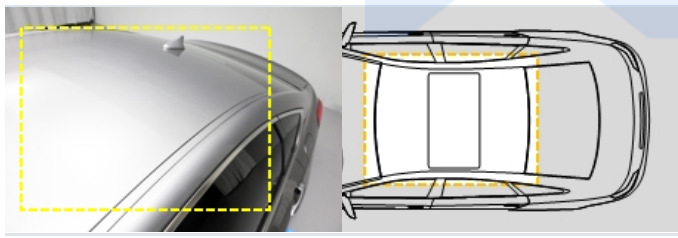
루프

진단결과 고지항목 (루프 랩핑이 있습니다. 고무패킹 손상이 있습니다.)

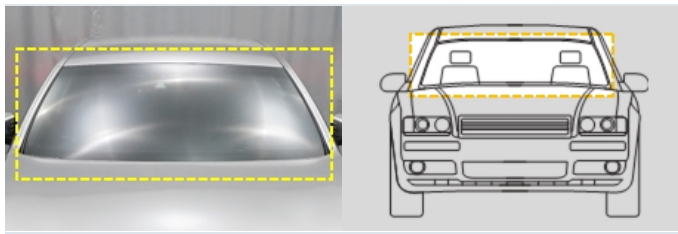
앞 유리

진단결과 **고지항목** (스톤칩이 있습니다.)

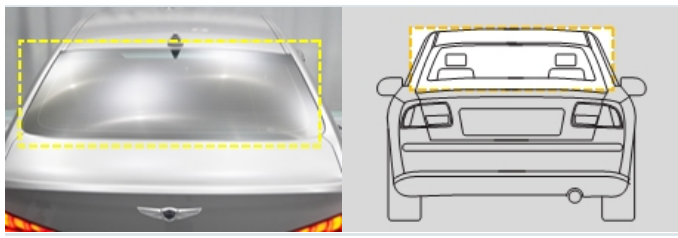
뒤 유리

진단결과 **고지항목** (스티커/테이프 제거 자국이 있습니다.)

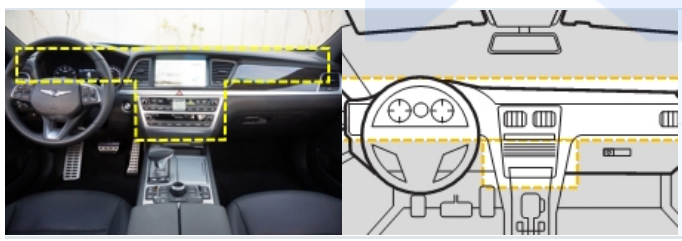
크래시패드

진단결과 양호

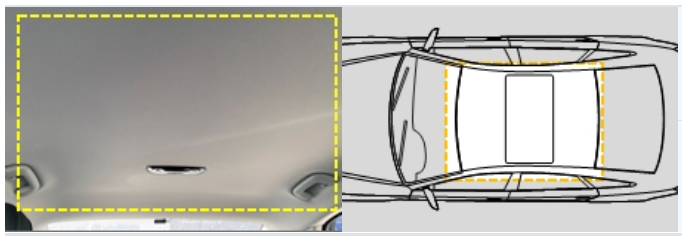
헤드라이닝

진단결과 양호

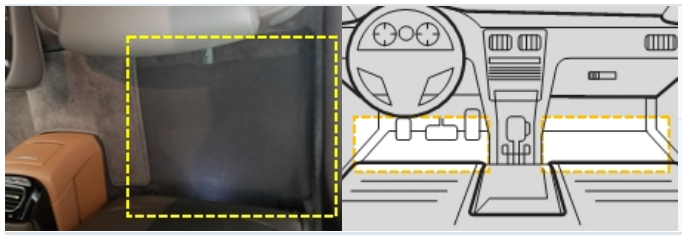
플로어 카펫

진단결과 양호

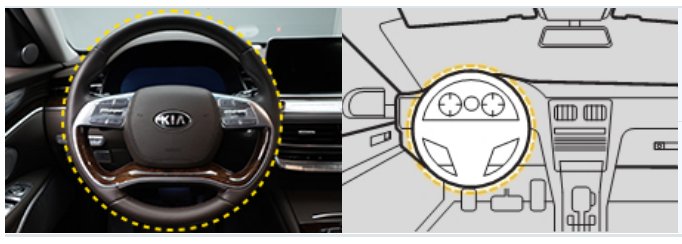
조향장치(외관 상태)

진단결과 양호

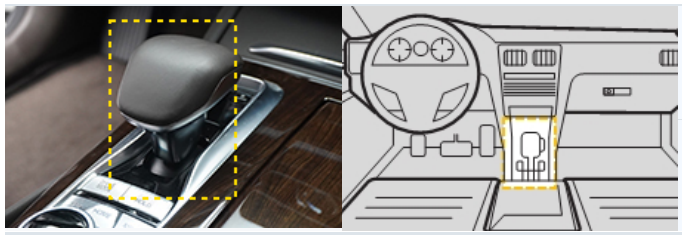
변속레버(외관 상태)

진단결과 양호

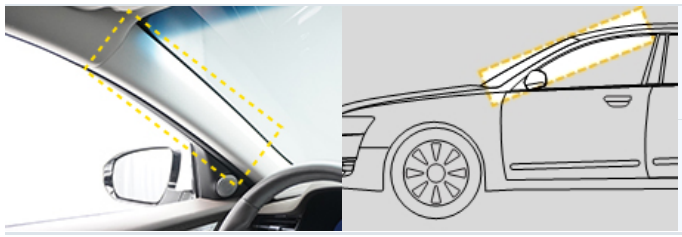
운전석 A 필러(실내)

진단결과 양호

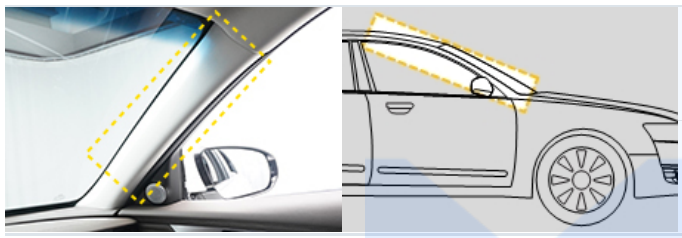
조수석 A 필러(실내)

진단결과 양호

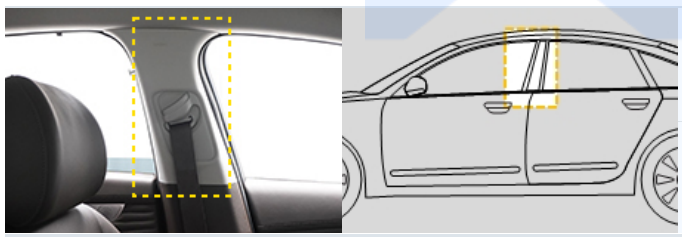
운전석 B 필러(실내)

진단결과 양호

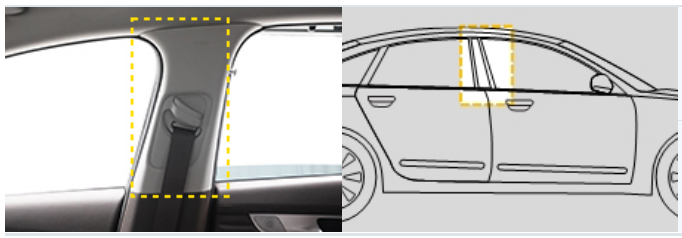
조수석 B 필러(실내)

진단결과 양호

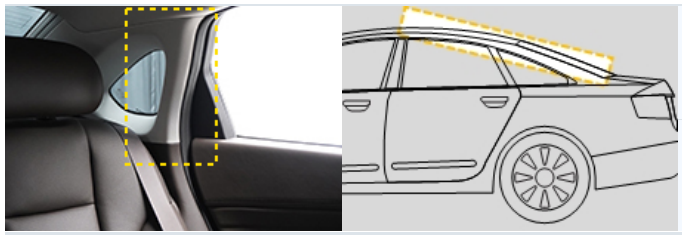
운전석 C 필러(실내)

진단결과 양호

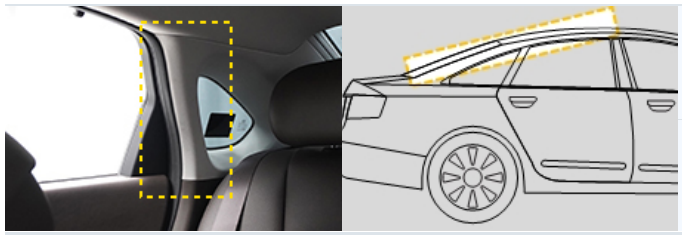
조수석 C 필러(실내)

진단결과 양호

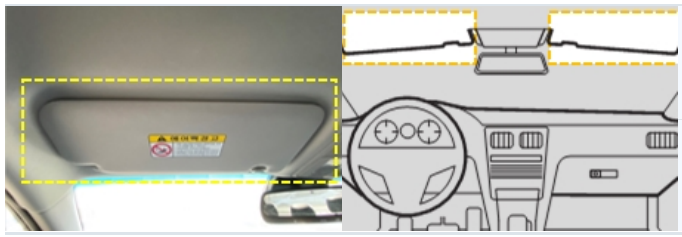
선바이저(램프, 거울 상태)

진단결과 양호

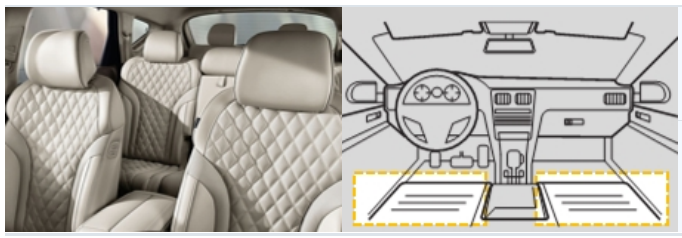
시트(열선, 통풍 작동 상태)

진단결과 양호

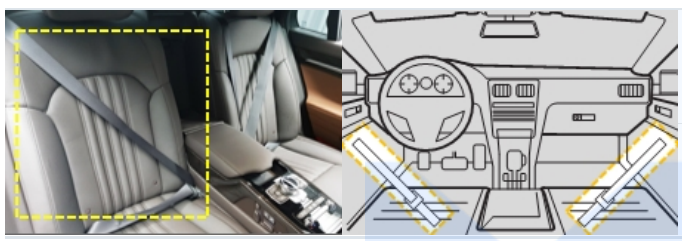
시트벨트

진단결과 양호

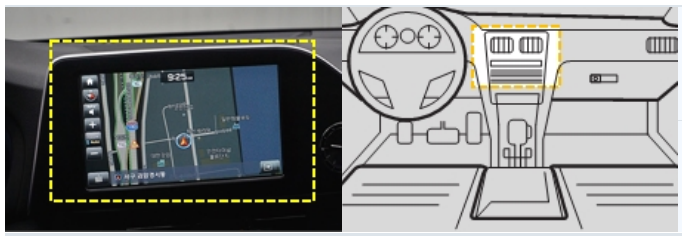
내비게이션

진단결과 양호

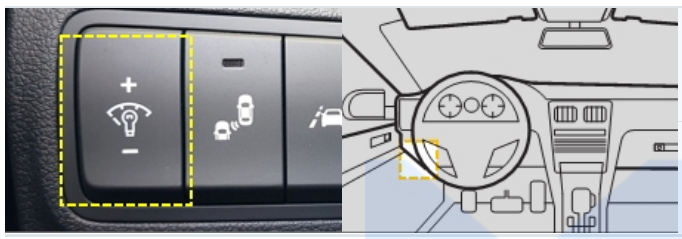
일루미네이션 컨트롤

진단결과 양호

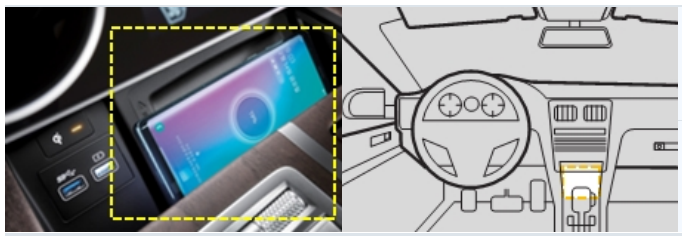
무선 충전시스템 (WPC)

진단결과 양호

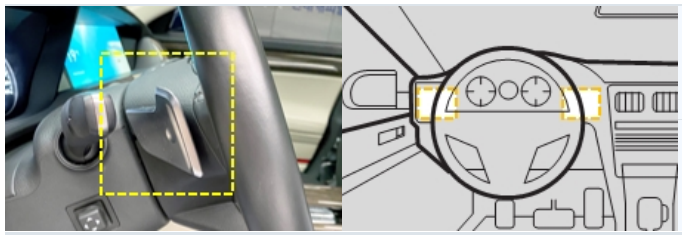
패들 시프트

진단결과 양호

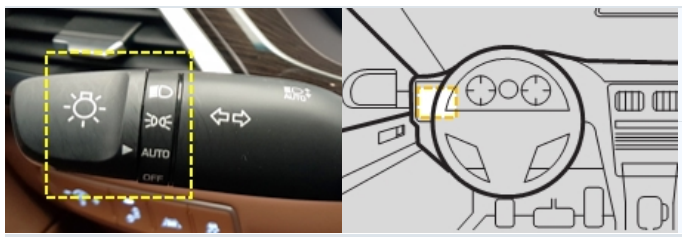
오토 라이트

진단결과 양호

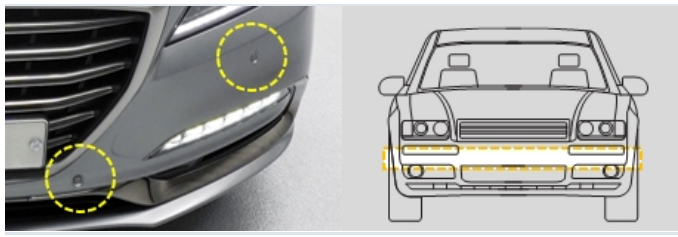
전방 경보장치

진단결과 양호

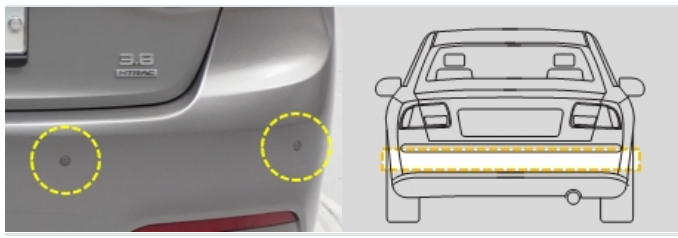
후방 경보장치

진단결과 양호

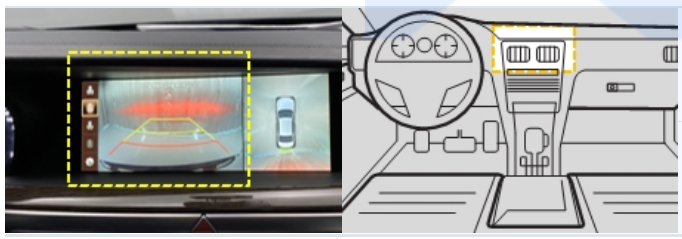
후방 카메라

진단결과 양호

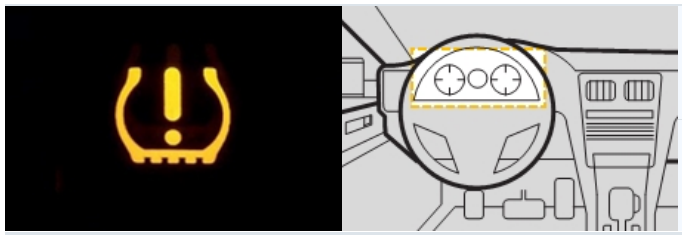
타이어 공기압력 모니터링 (TPMS)

진단결과 양호

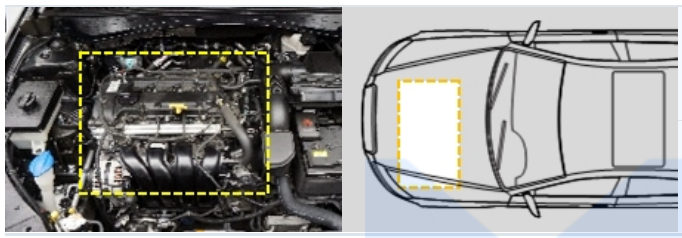
엔진

진단결과 양호

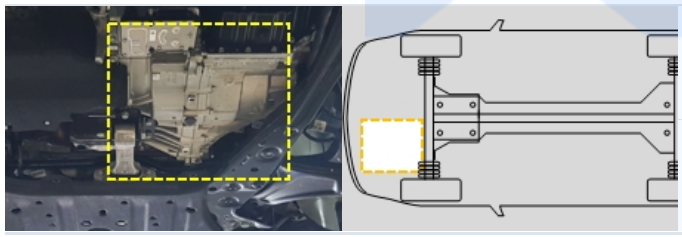
변속기

진단결과 양호

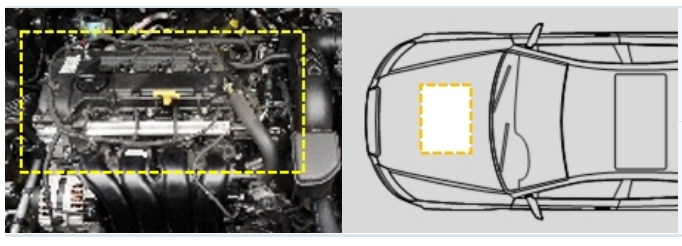
엔진 작동 상태(공회전)

진단결과 양호

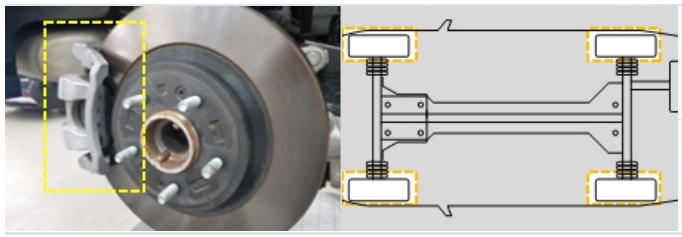
브레이크 패드 마모도

진단결과 양호

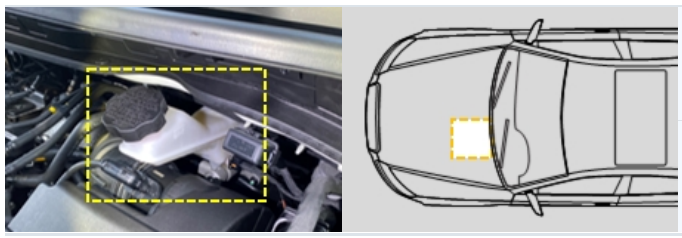
브레이크 마스터 실린더 오일 누유

진단결과 양호

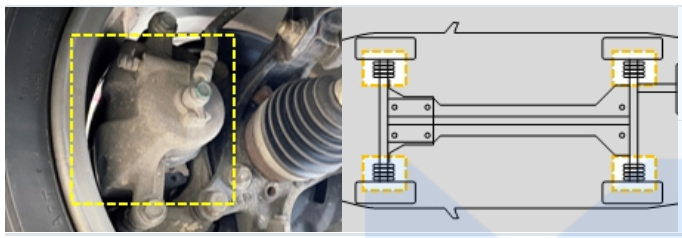
브레이크 오일 누유

진단결과 양호
