리본카 품질 점검 결과 리포트

AR2611-02135700

364누5923 더 올뉴투싼 1.6 터보 2WD 모던

점검일 : 2026-11-02

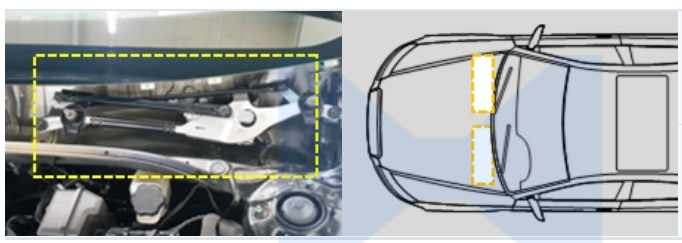
와이퍼 모터

진단결과 양호

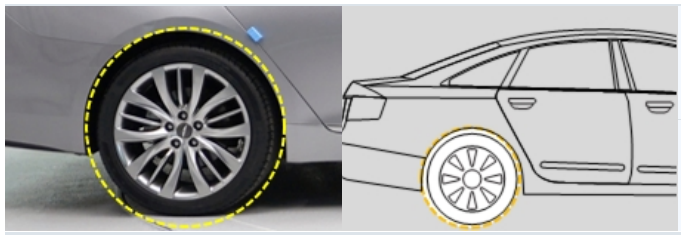
조수석 뒤 타이어

조수석 뒤타이어
트레드 깊이 : 5.0mm

진단결과 양호
