RQI 리본카 품질 점검 결과 리포트

AR2611-02155200

354가1622 더 뉴쏘렌토 디젤 R2.0 2WD 마스터

점검일 : 2026-11-02

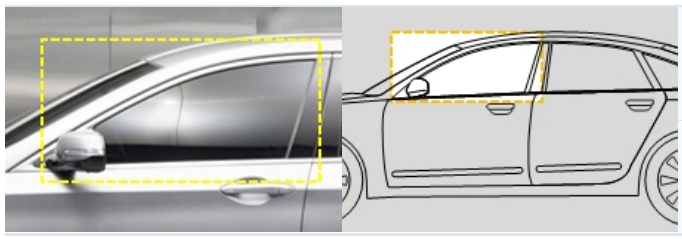
운전석 앞 도어 유리

진단결과 양호
