RQI 리본카 품질 점검 결과 리포트

AR2611-06135800

24호4232 아이오닉 6 롱레인지 2WD 프레스티지

점검일 : 2026-11-04

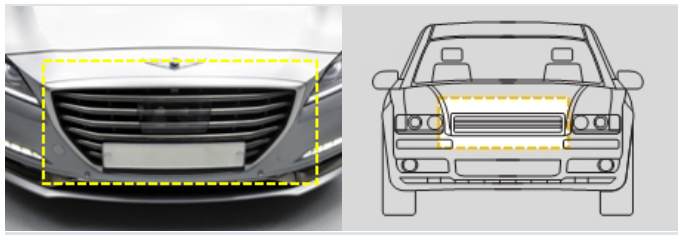
라디에이터 그릴

진단결과 **양호**

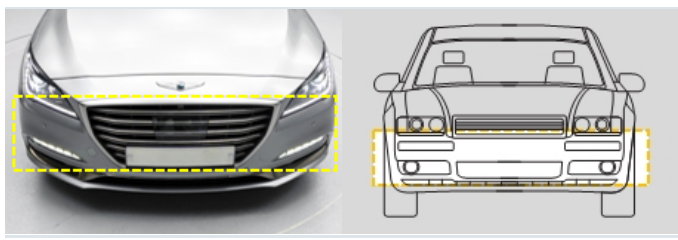
앞 범퍼

진단결과 **고지항목** (미세한 스크래치가 있습니다.)

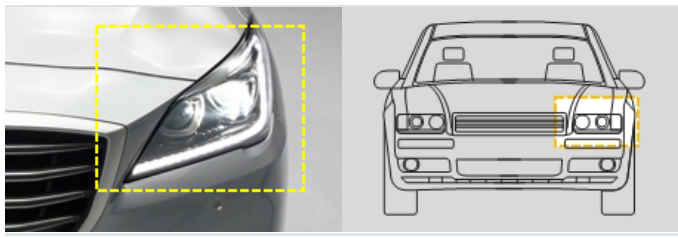
운전석 전조등

진단결과 **양호**

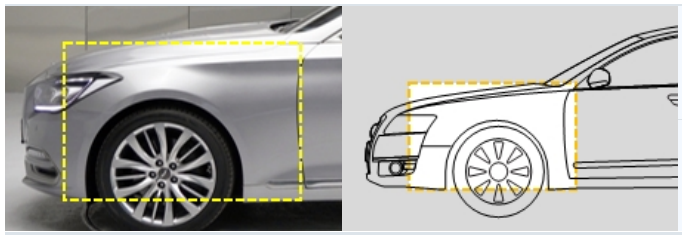
운전석 앞 펜더

진단결과 **양호**

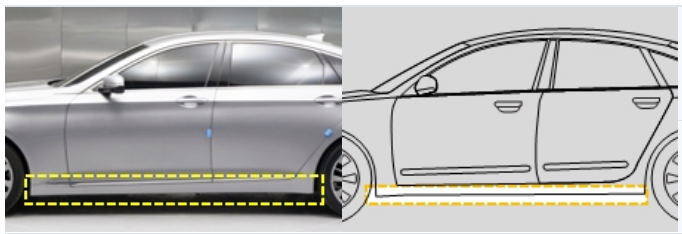
운전석 사이드실

진단결과 양호

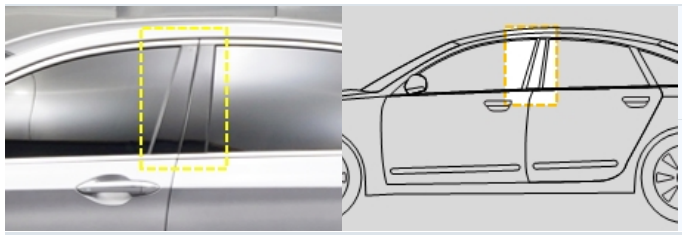
운전석 B 필러(외부)

진단결과 양호

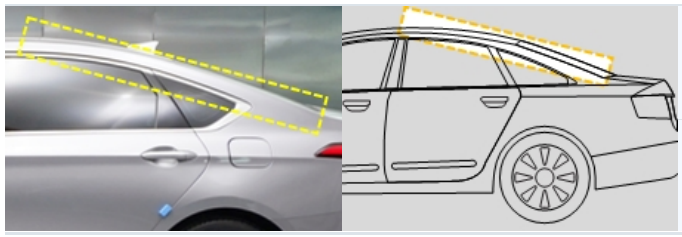
운전석 C 필러(외부)

진단결과 양호

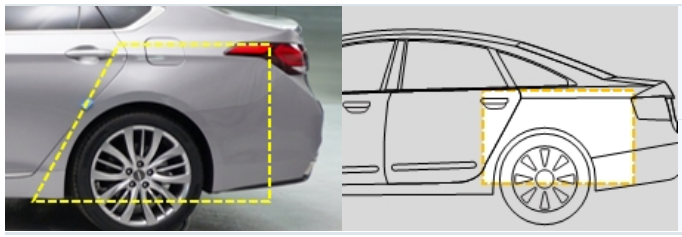
운전석 뒤 펜더

진단결과 **고지항목** (미세한 붓터치가 있습니다.)

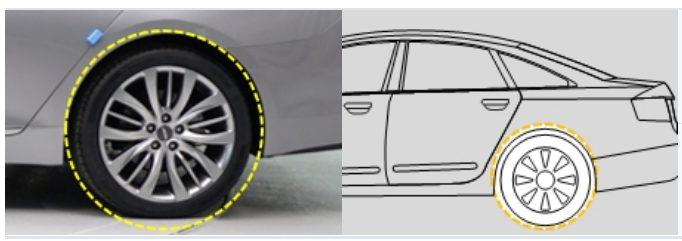
운전석 뒤 타이어

운전석 뒤타이어
트레드 깊이 : 4.0mm

진단결과 **양호**

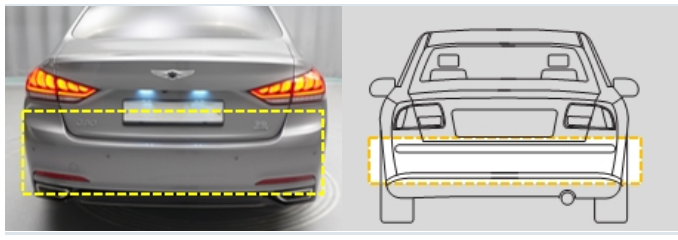
뒤 범퍼

진단결과 **고지항목** (미세한 스크래치가 있습니다.)

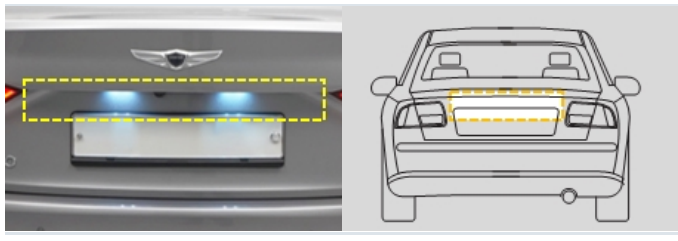
뒤 번호판 램프

진단결과 **양호**

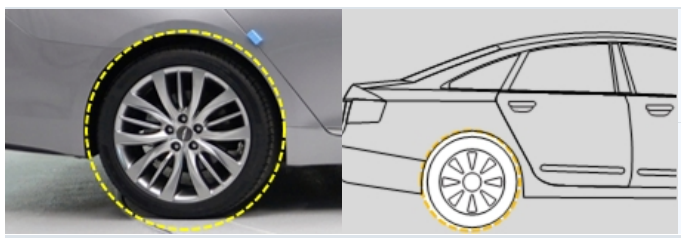
조수석 뒤 타이어

조수석 뒤타이어
트레드 깊이 : 4.0mm

진단결과 양호

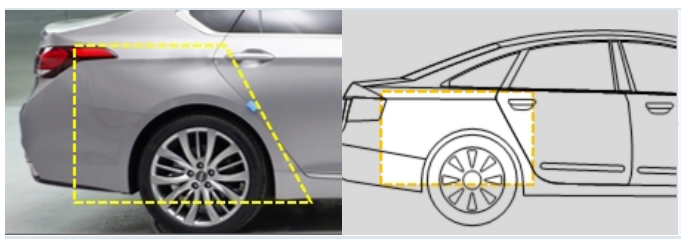
조수석 뒤 펜더

진단결과 양호

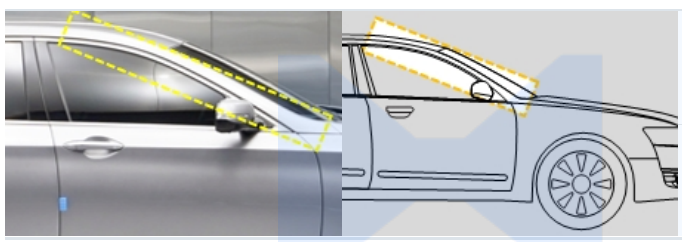
조수석 A 필러(외부)

진단결과 양호

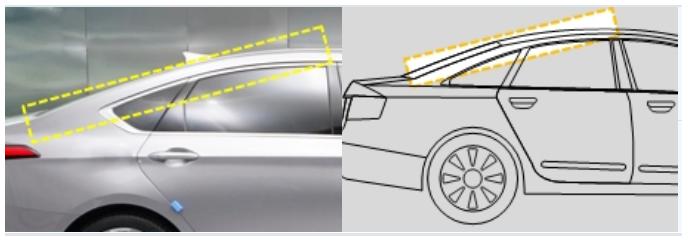
조수석 C 필러(외부)

진단결과 양호

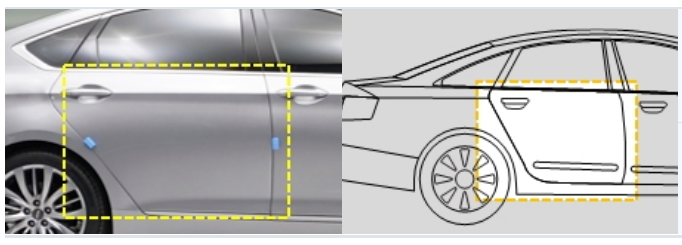
조수석 뒤 도어(외부)

진단결과 양호

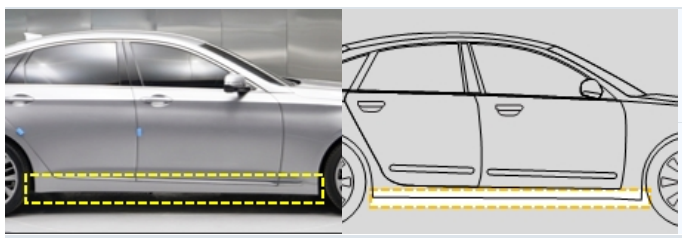
조수석 사이드실

진단결과 양호

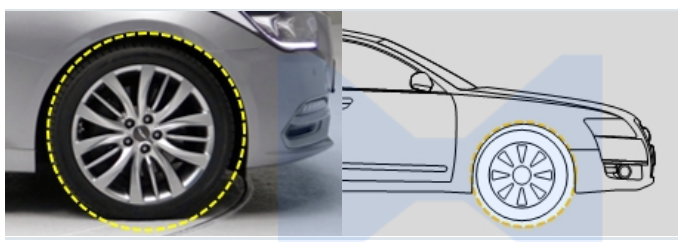
조수석 앞 타이어

조수석 앞타이어
트레드 깊이 : 4.0mm

진단결과 양호

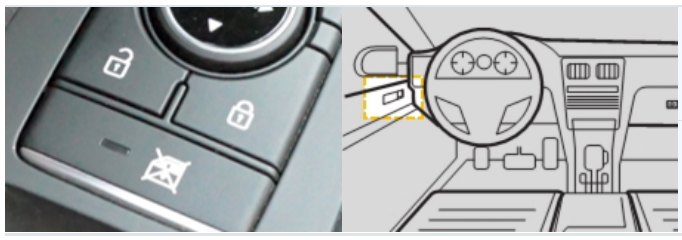
도어락 작동

진단결과 양호

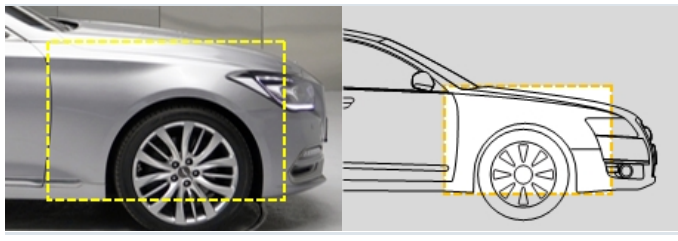
조수석 앞 펜더

진단결과 양호

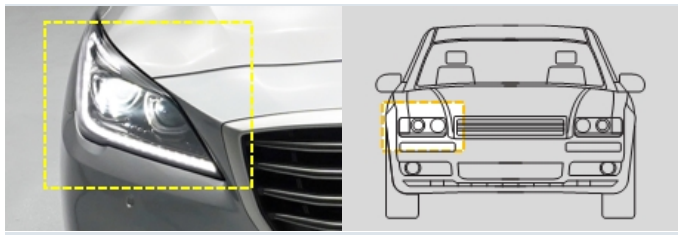
조수석 전조등

진단결과 양호

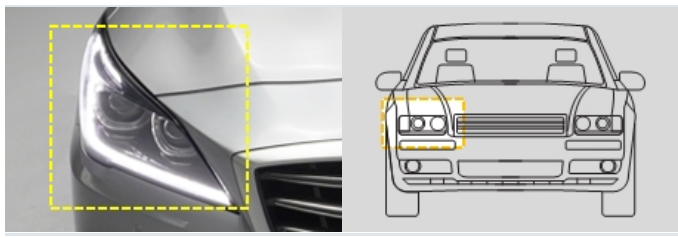
조수석 주간주행등

진단결과 양호

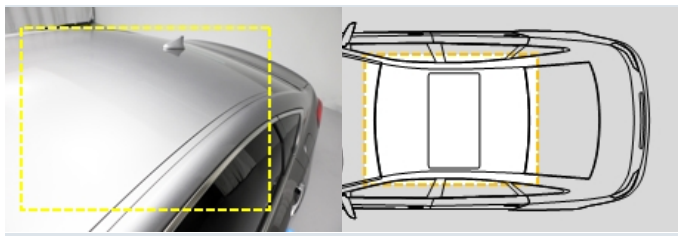
루프

진단결과 양호

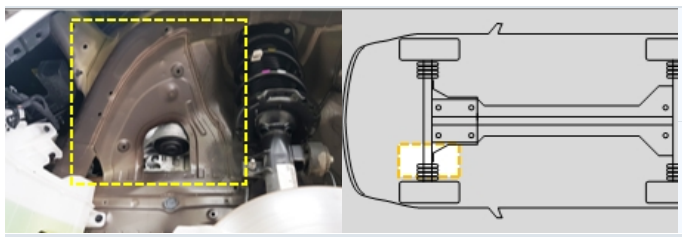
운전석 앞 인사이드 패널

진단결과 양호

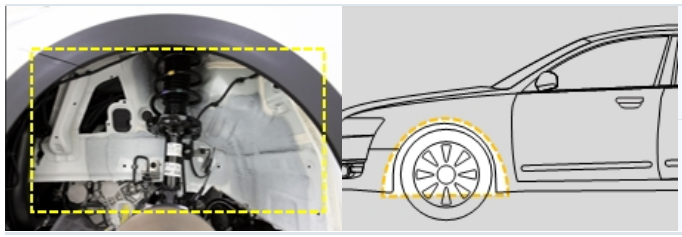
운전석 앞 휠 하우스

진단결과 양호

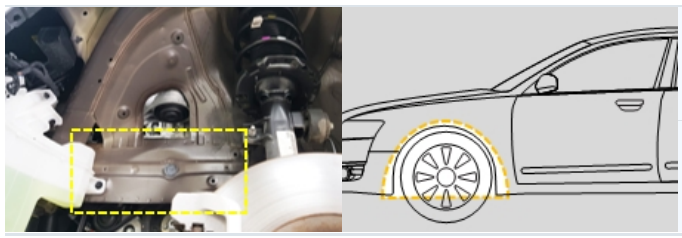
운전석 앞 사이드 멤버

진단결과 양호

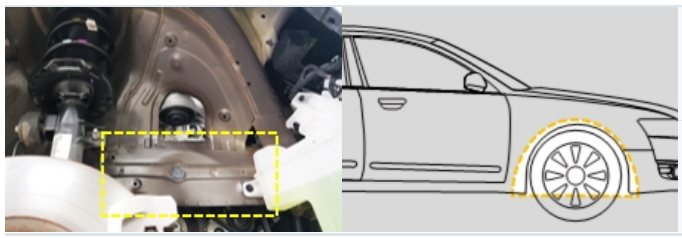
조수석 앞 사이드 멤버

진단결과 양호

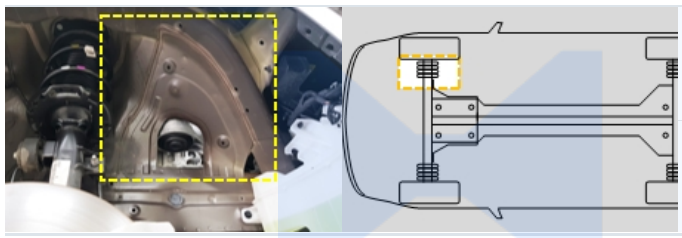
조수석 앞 인사이드 패널

진단결과 양호

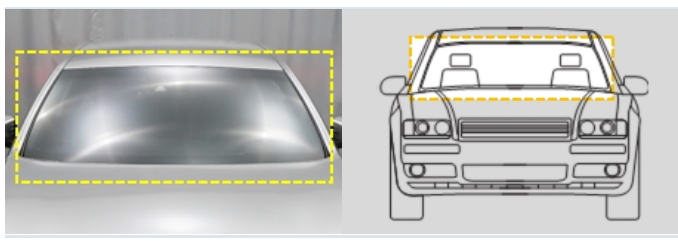
앞 유리

진단결과 고지항목 (미세한 스톤칩이 있습니다.)

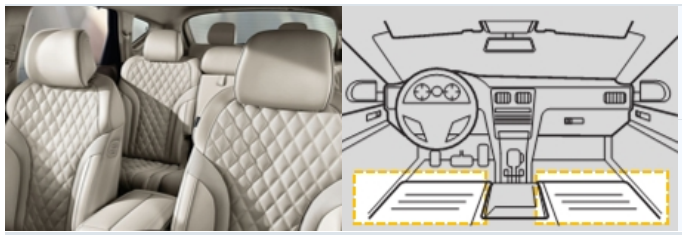
시트(열선, 통풍 작동 상태)

진단결과 양호

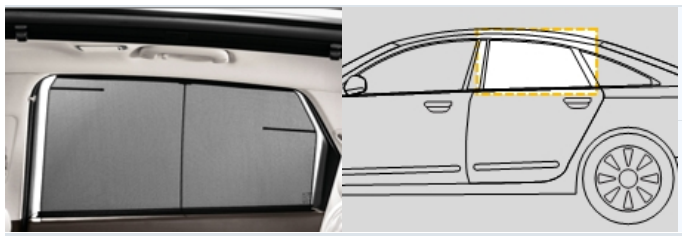
윈도우 커튼 (작동, 외관 상태)

진단결과 양호

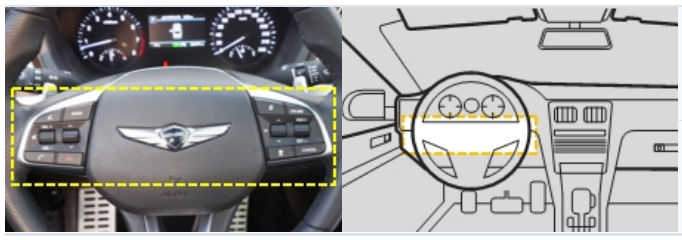
스티어링 휠 리모컨

진단결과 양호

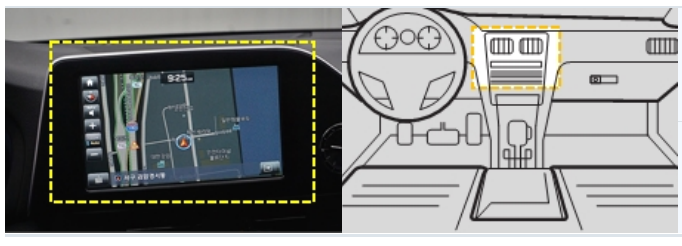
내비게이션

진단결과 양호

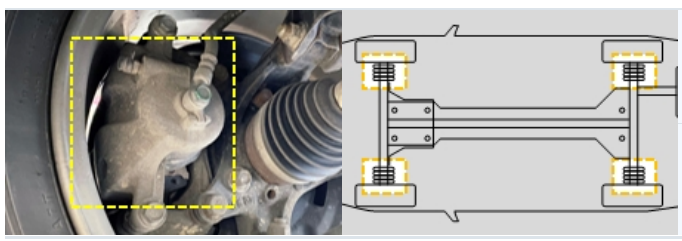
브레이크 오일 누유

진단결과 양호
