리본카 품질 점검 결과 리포트

AR2611-17174620

180루3245 GV80 2.5 가솔린 AWD 기본형

점검일 : 2026-11-17

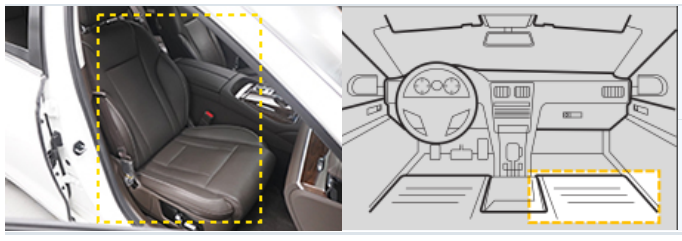
조수석 1열 시트(외관 상태)

진단결과 양호

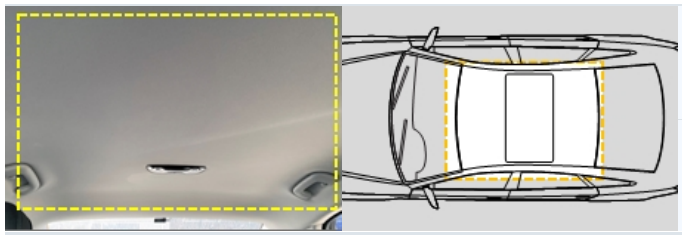
헤드라이닝

진단결과 양호
