리본카 품질 점검 결과 리포트

AR2611-06131430

47하1554 테슬라 모델 Y AWD 롱 레인지

점검일 : 2026-11-04

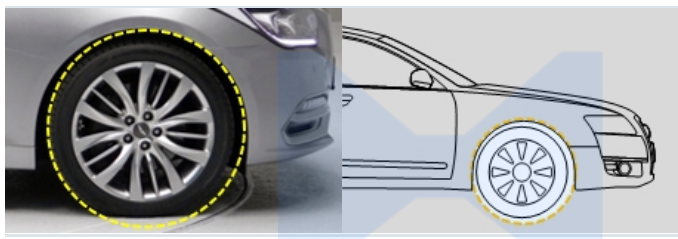
조수석 앞 타이어

진단결과 양호

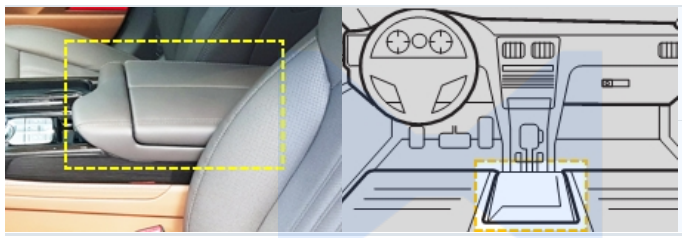
콘솔 암 레스트

진단결과 양호

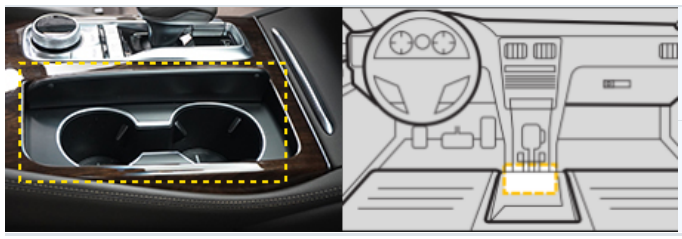
컵홀더 트레이

진단결과 양호

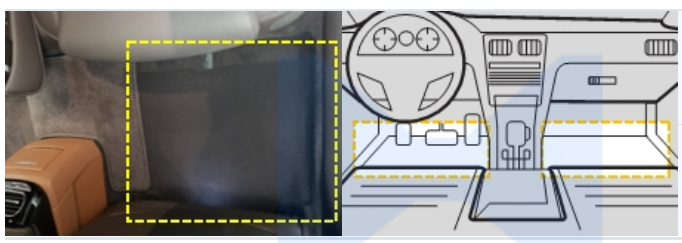
플로어 카펫

진단결과 양호

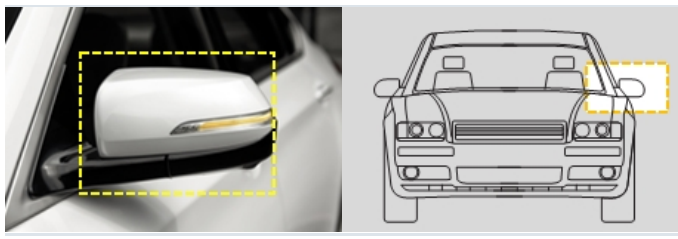
운전석 사이드미러

진단결과 양호
