RQI 리본카 품질 점검 결과 리포트

AR2611-17171640

42러8974 BMW iX3 eDrive M 스포츠팩

점검일 : 2026-11-11

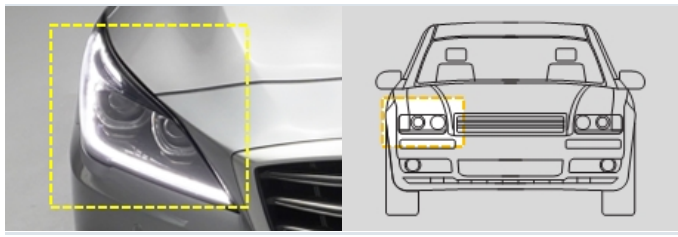
조수석 주간주행등

진단결과 양호

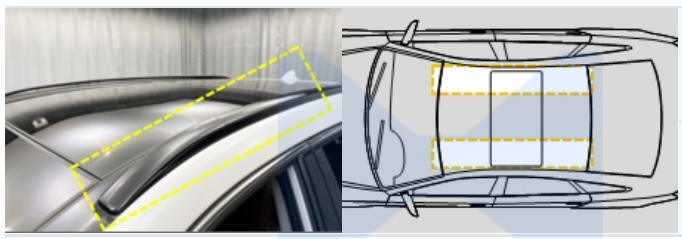
루프랙

진단결과 양호

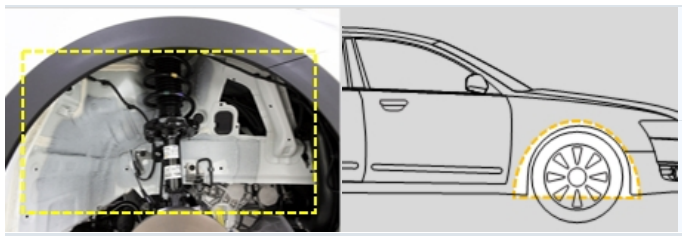
조수석 앞 휠 하우스

진단결과 양호

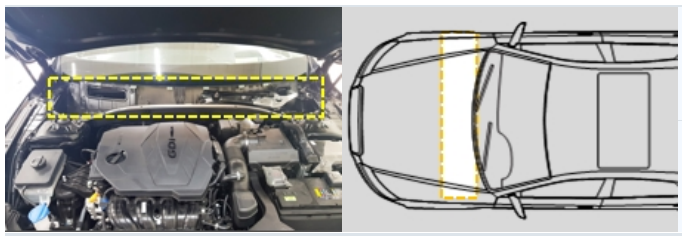
카울 패널 (대시보드)

진단결과 양호

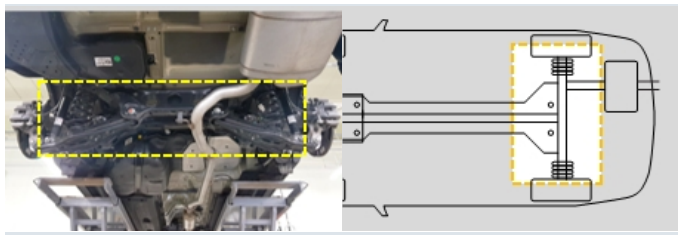
뒤 크로스 멤버

진단결과 양호

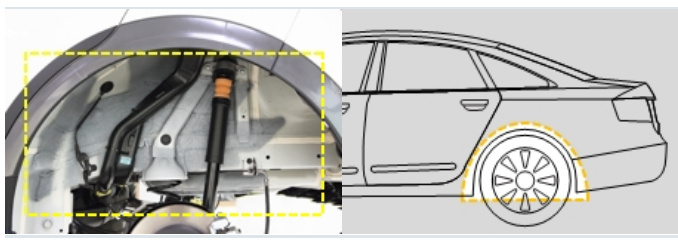
운전석 뒤 휠 하우스

진단결과 양호

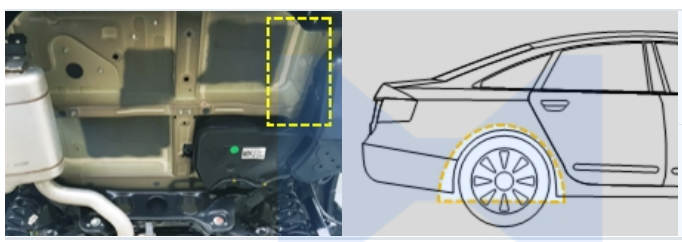
조수석 뒤 사이드 멤버

진단결과 양호

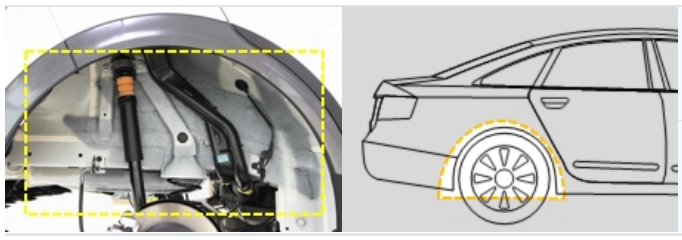
조수석 뒤 휠 하우스

진단결과 양호

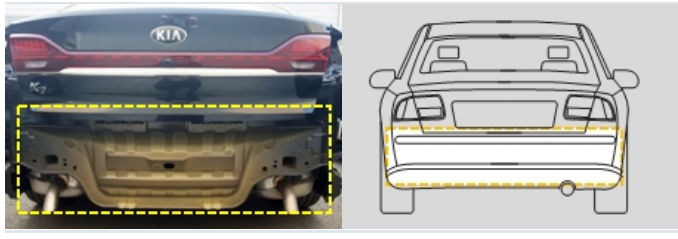
뒤 패널

진단결과 양호

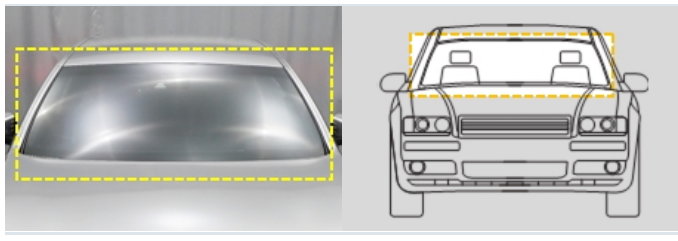
앞 유리

진단결과 양호

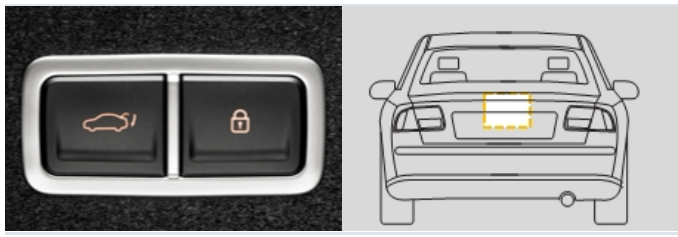
전동트렁크

진단결과 양호

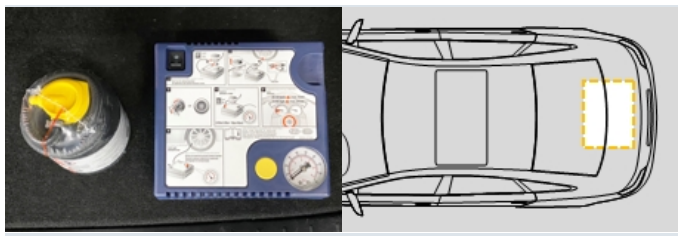
타이어 리페어 키트

진단결과 양호

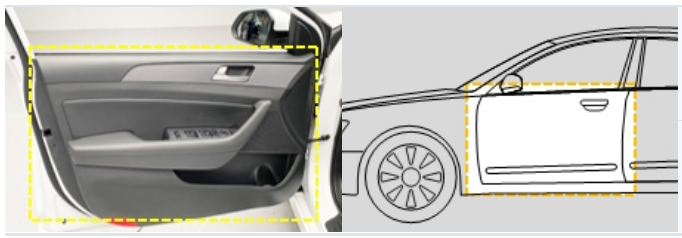
운전석 앞 도어(실내)

진단결과 양호

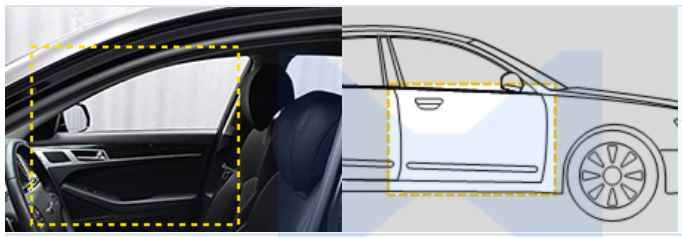
조수석 앞 도어(실내)

진단결과 양호

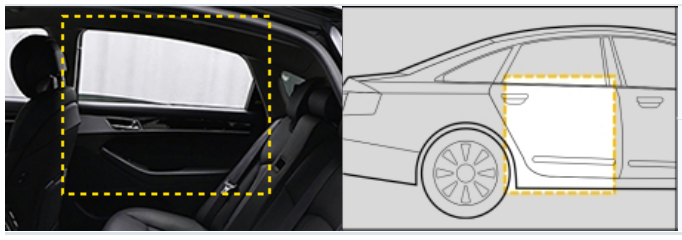
조수석 뒤 도어(실내)

진단결과 양호

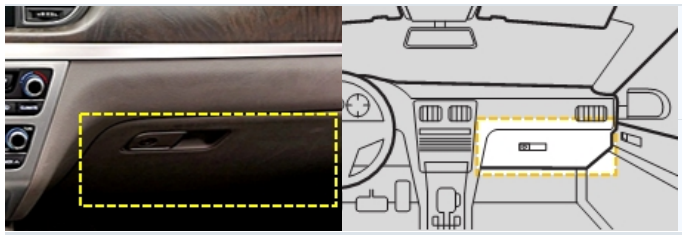
글로브박스

진단결과 양호

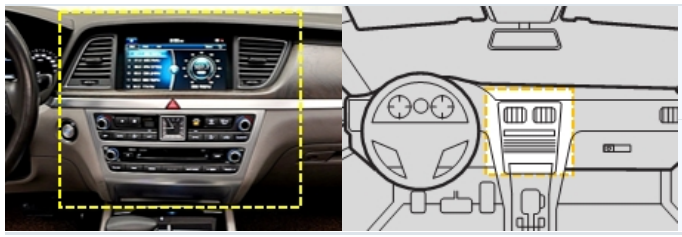
센터페시아

진단결과 양호

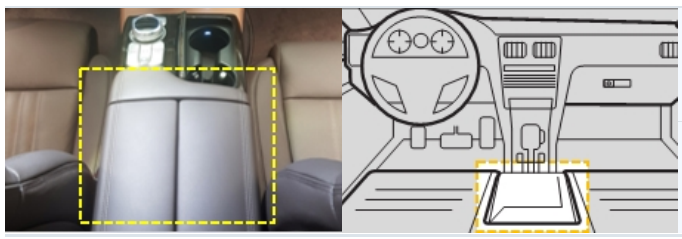
센터 콘솔

진단결과 양호

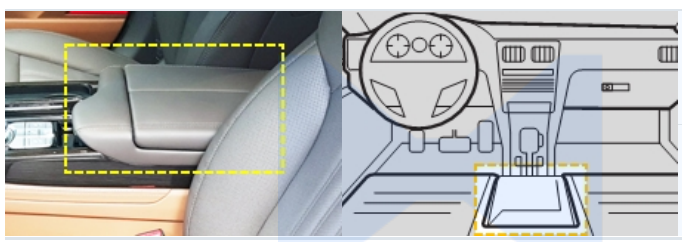
콘솔 암 레스트

진단결과 양호

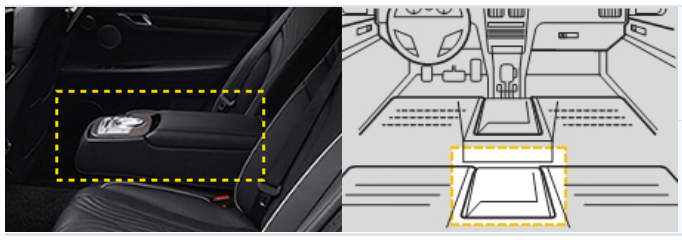
리어 콘솔박스

진단결과 양호

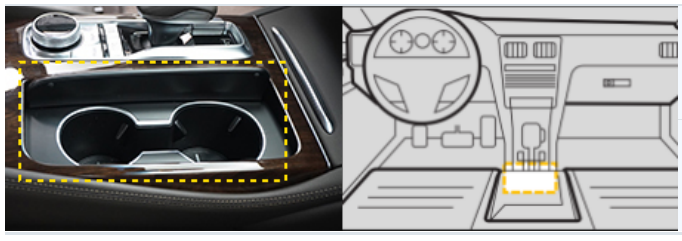
컵홀더 트레이

진단결과 양호

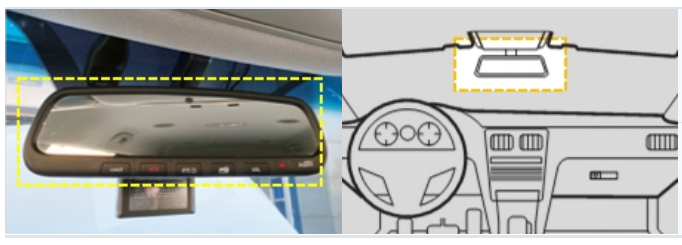
룸미러

진단결과 양호

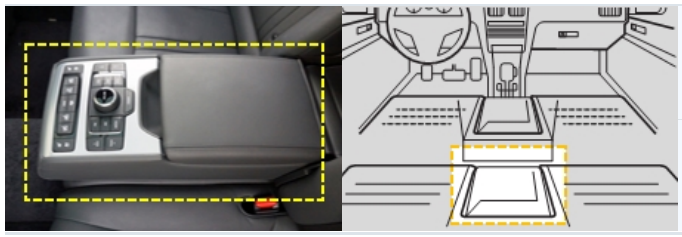
후석 암레스트

진단결과 양호

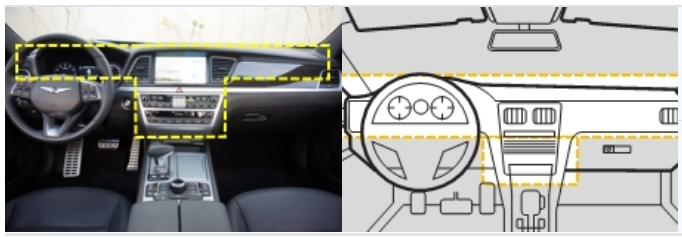
크래시패드

진단결과 양호

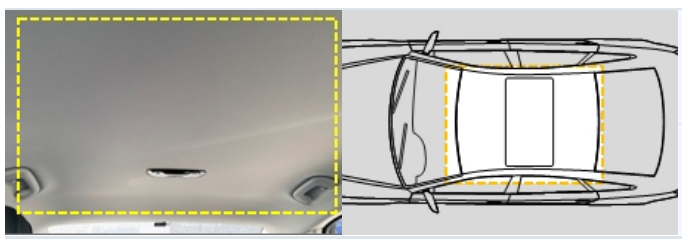
헤드라이닝

진단결과 양호

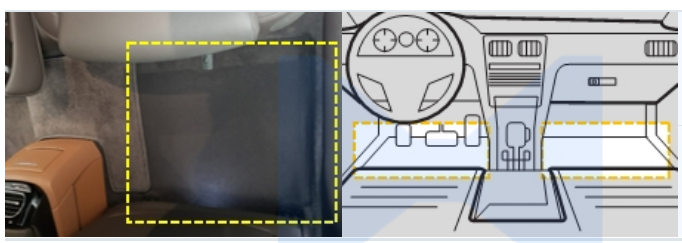
플로어 카펫

진단결과 양호

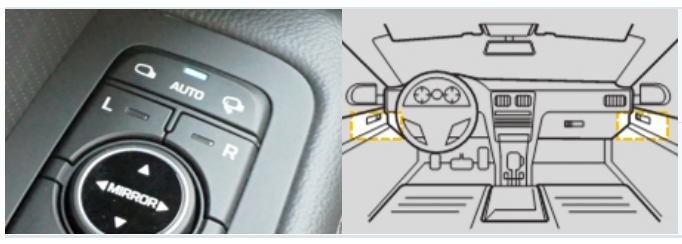
사이드미러 폴딩

진단결과 양호

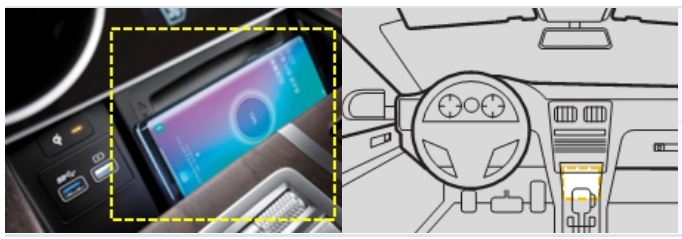
무선 충전시스템 (WPC)

진단결과 양호

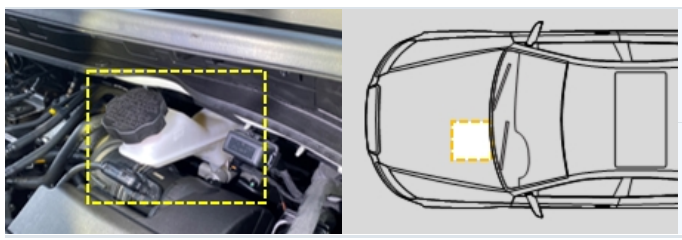
브레이크 마스터 실린더 오일 누유

진단결과 양호
