리본카 품질 점검 결과 리포트

AR2611-26182450

322다8609 신형 카니발(KA4) 리무진 7인승 가솔린 노블레스

점검일 : 2026-11-20

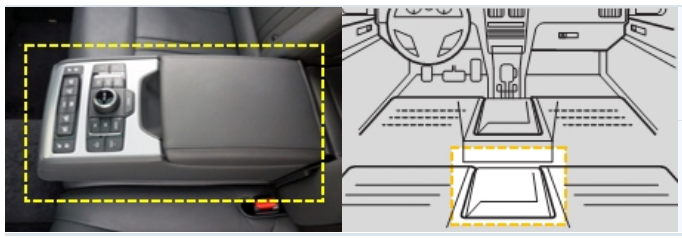
후석 암레스트

진단결과 양호
