리본카 품질 점검 결과 리포트

AR2611-20114320

391어6912 쏘나타 디 엣지 가솔린 1.6 터보 인스퍼레이션

점검일 : 2026-11-12

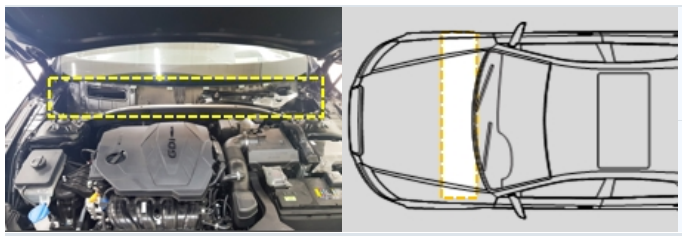
카울 패널 (대시보드)

진단결과 고지항목 (사용감이 있습니다.)
