RQI 리본카 품질 점검 결과 리포트

AR2611-03131940

149모6596 XM3 1.3 TCe RE 시그니처

점검일 : 2026-11-03

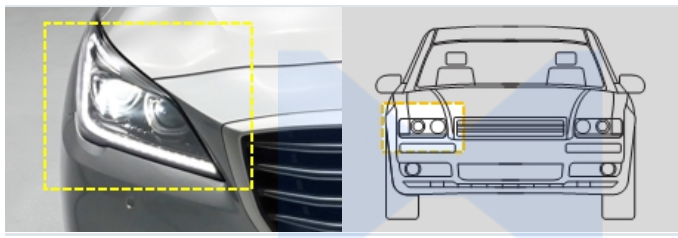
조수석 전조등

진단결과 양호

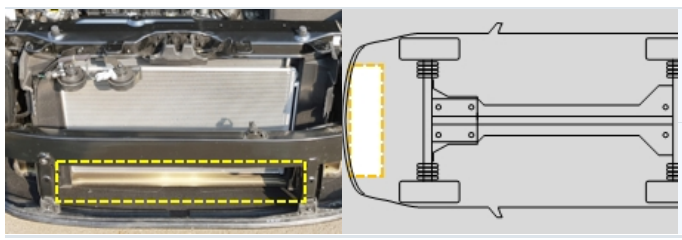
앞 패널

진단결과 양호

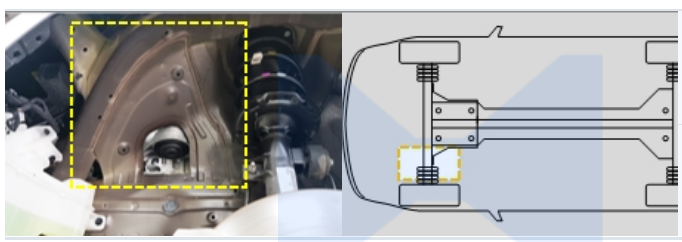
운전석 앞 인사이드 패널

진단결과 양호

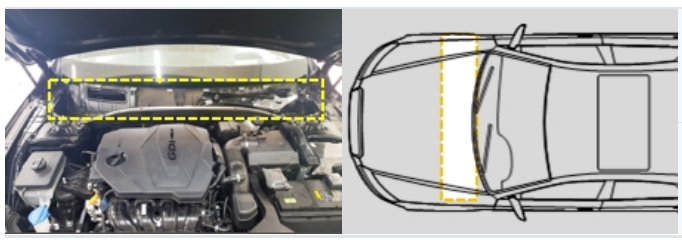
카울 패널 (대시보드)

진단결과 양호

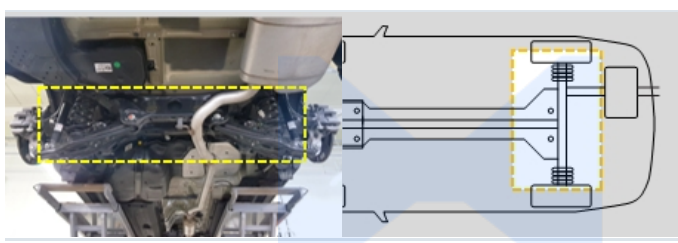
뒤 크로스 멤버

진단결과 양호

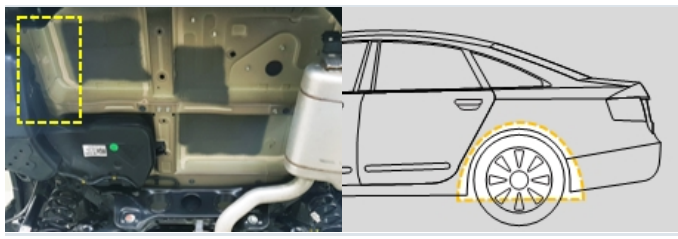
운전석 뒤 사이드 멤버

진단결과 양호

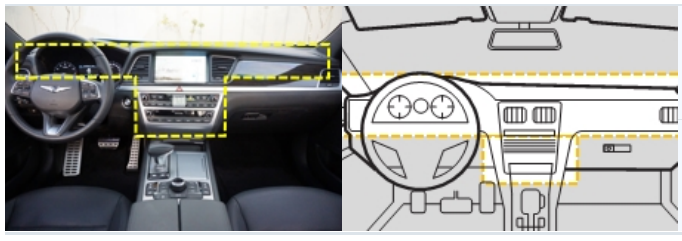
크래시패드

진단결과 양호

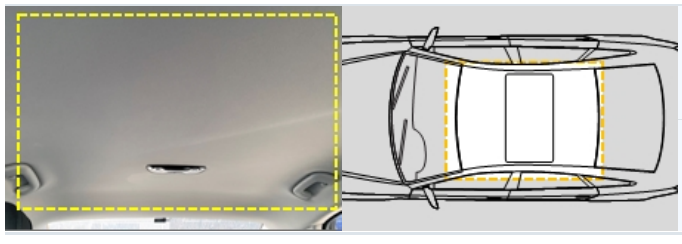
헤드라이닝

진단결과 양호

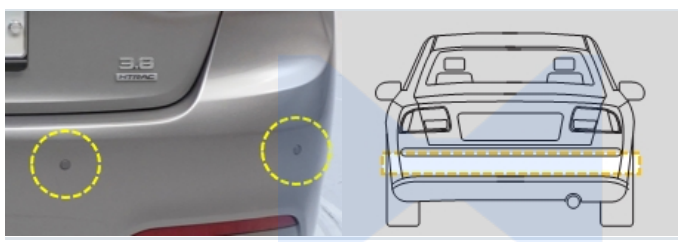
후방 경보장치

진단결과 양호

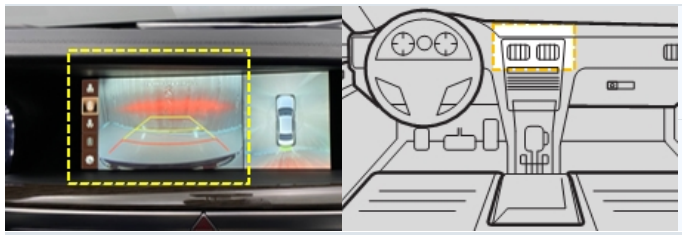
후방 카메라

진단결과 양호

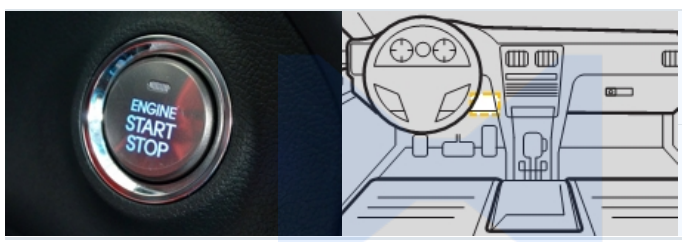
시동 모터

진단결과 양호
