리본카 품질 점검 결과 리포트

AR2611-06152410

267모7907 벤츠 E클래스(5세대) E300 익스클루시브

점검일 : 2026-11-04

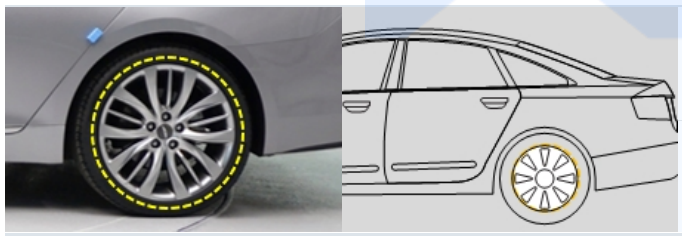
운전석 뒤 휠

진단결과 고지항목 (스크래치가 있습니다.)

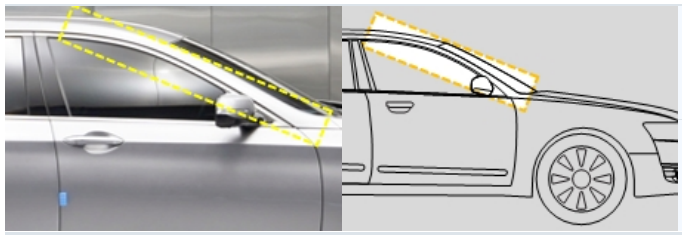
조수석 A 필러(외부)

진단결과 양호

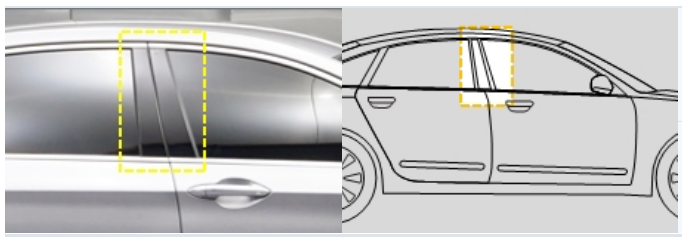
조수석 B 필러(외부)

진단결과 양호

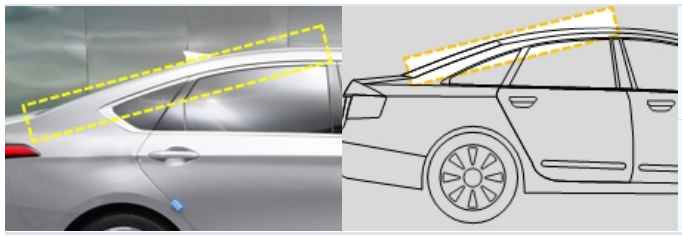
조수석 C 필러(외부)

진단결과 양호

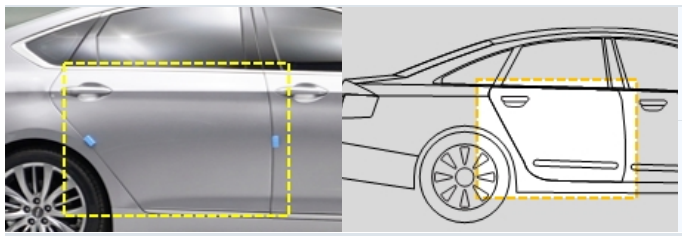
조수석 뒤 도어(외부)

진단결과 고지항목 (붓터치 및 눌림이 있습니다.)

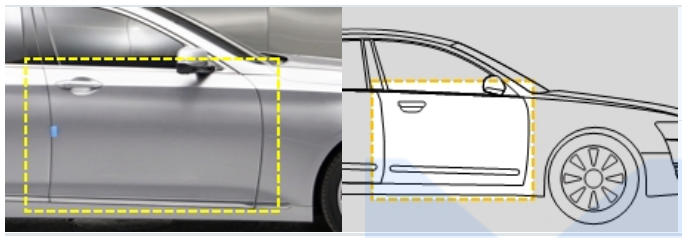
조수석 앞 도어(외부)

진단결과 고지항목 (찍힌 자국이 있습니다.)

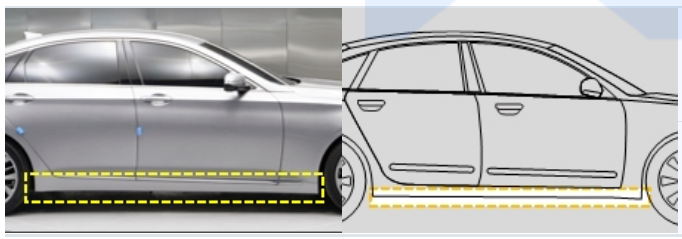
조수석 사이드실

진단결과 양호

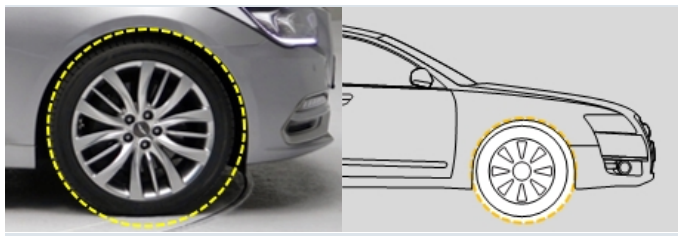
조수석 앞 타이어

진단결과 양호

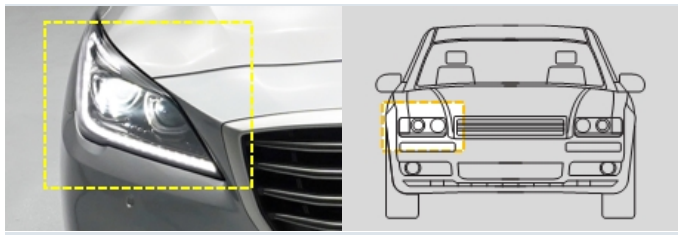
조수석 전조등

진단결과 양호

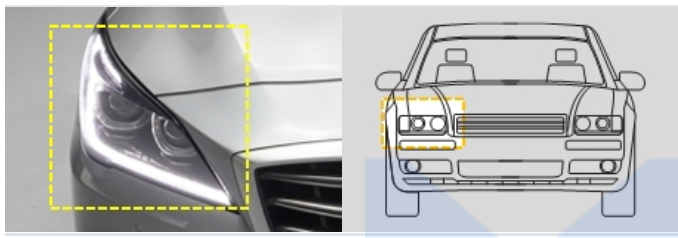
조수석 주간주행등

진단결과 양호

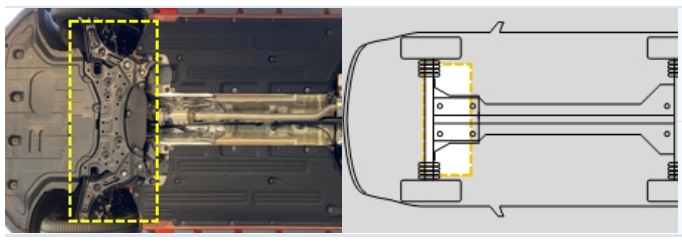
앞 크로스 멤버

진단결과 양호

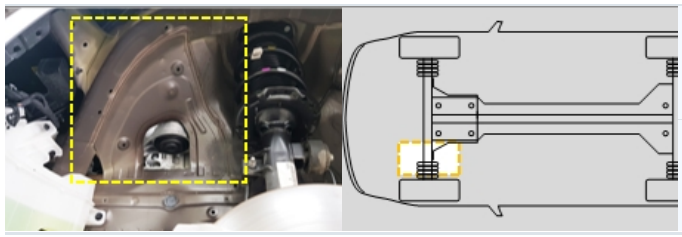
운전석 앞 인사이드 패널

진단결과 양호

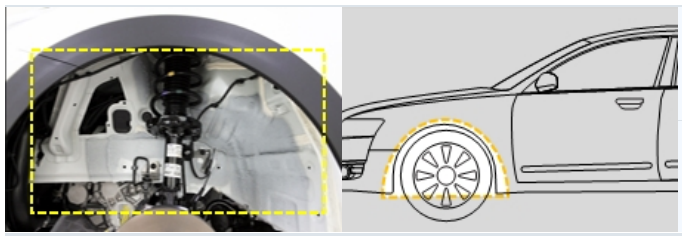
운전석 앞 휠 하우스

진단결과 양호

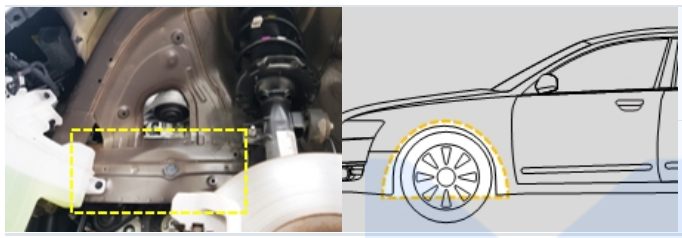
운전석 앞 사이드 멤버

진단결과 양호

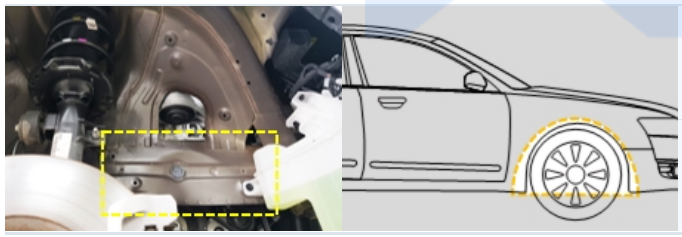
조수석 앞 사이드 멤버

진단결과 양호

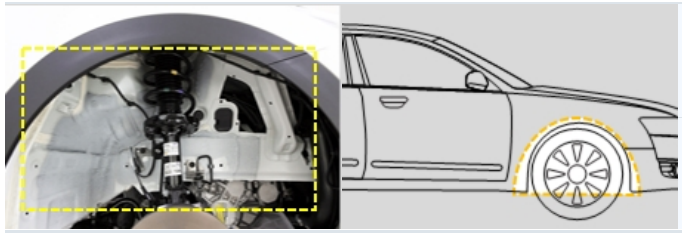
조수석 앞 휠 하우스

진단결과 양호

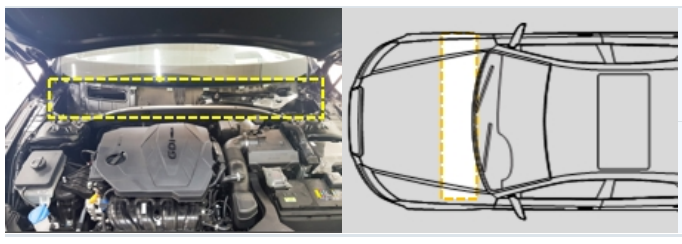
카울 패널 (대시보드)

진단결과 양호

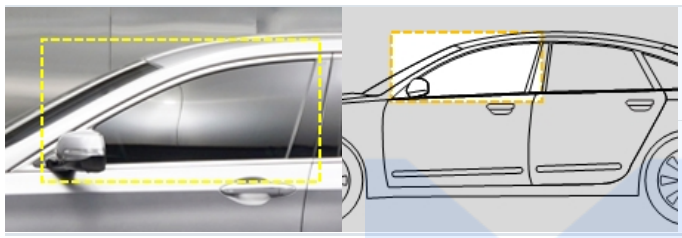
운전석 앞 도어 유리

진단결과 양호

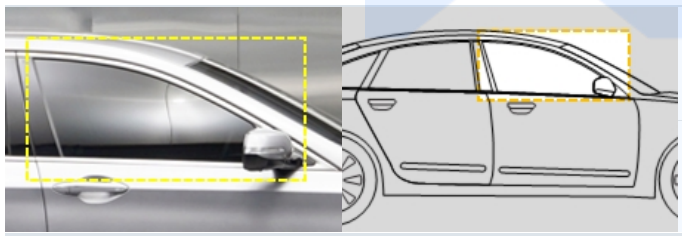
조수석 앞 도어 유리

진단결과 양호

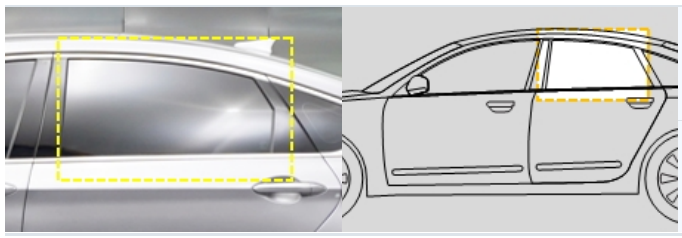
운전석 뒤 도어 유리

진단결과 양호

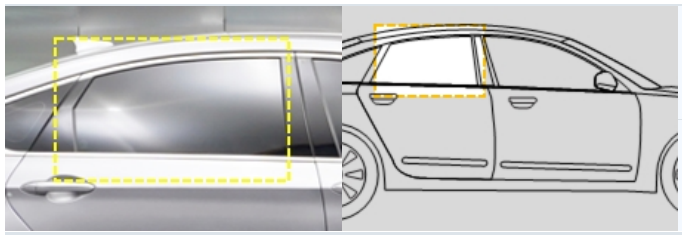
조수석 뒤 도어 유리

진단결과 양호

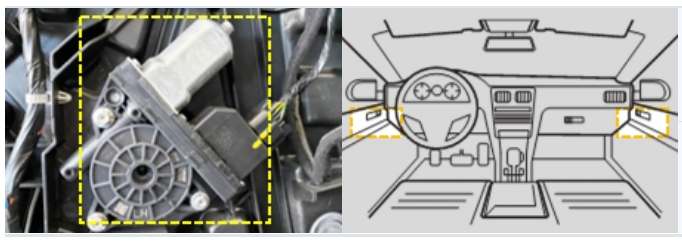
윈도우 모터

진단결과 양호

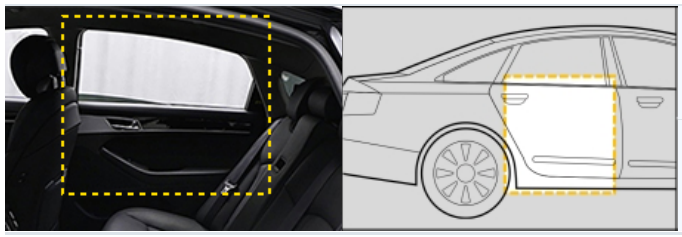
조수석 뒤 도어(실내)

진단결과 양호

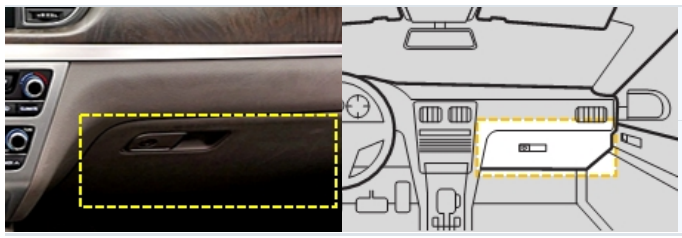
글로브박스

진단결과 양호

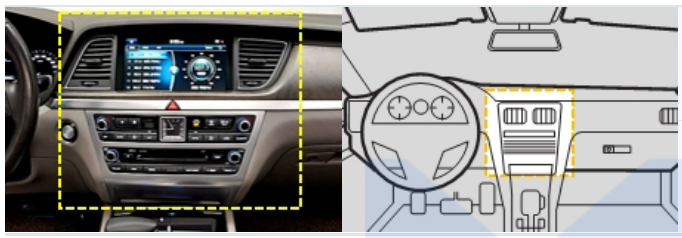
센터페시아

진단결과 양호

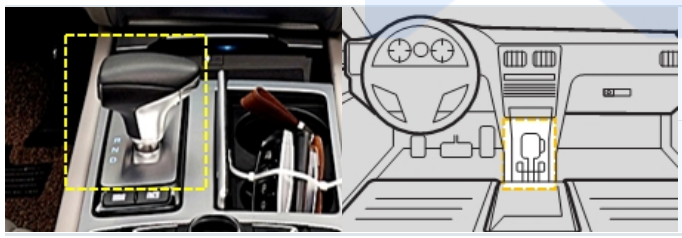
기어노브

진단결과 양호

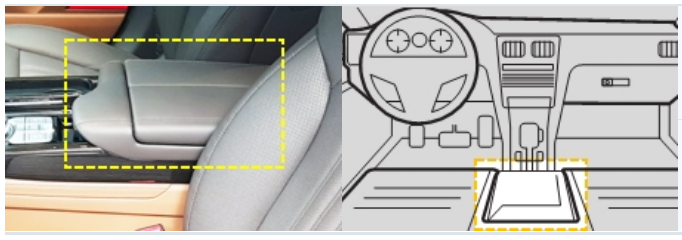
콘솔 암 레스트

진단결과 양호

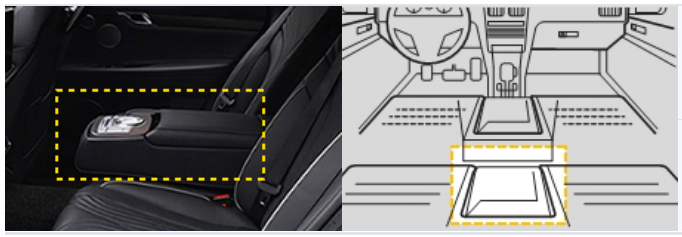
리어 콘솔박스

진단결과 양호

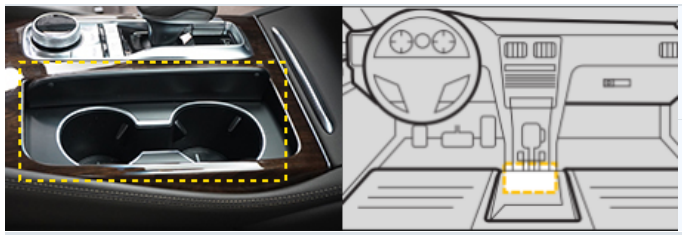
컵홀더 트레이

진단결과 양호

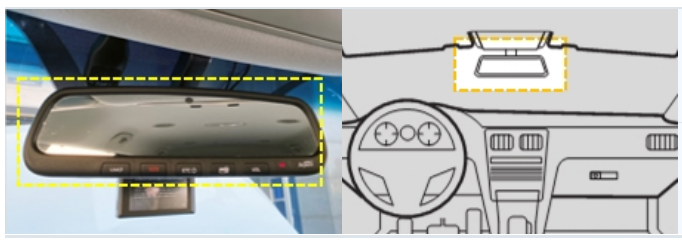
룸미러

진단결과 양호

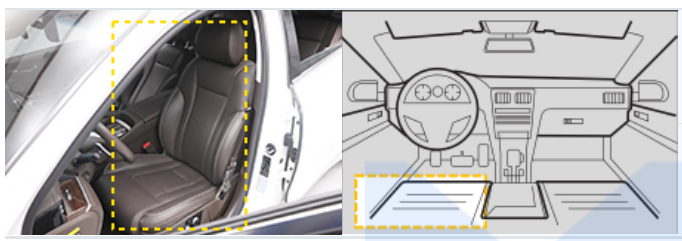
운전석 1열 시트(외관 상태)

진단결과 양호

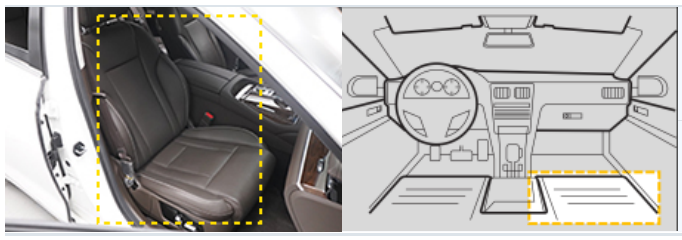
조수석 1열 시트(외관 상태)

진단결과 양호

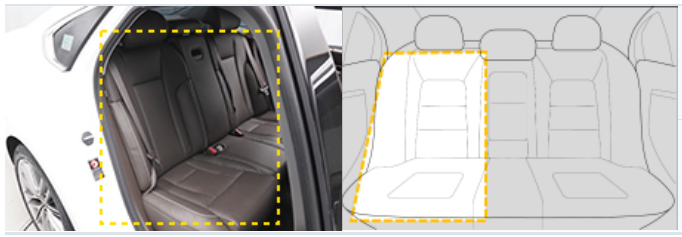
조수석 2열 시트(외관 상태)

진단결과 양호

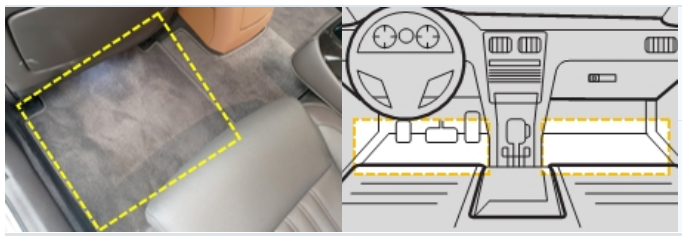
매트

진단결과 양호

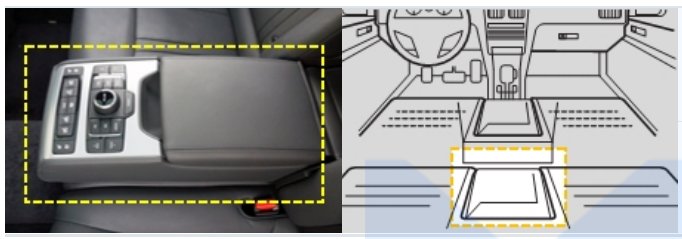
후석 암레스트

진단결과 양호

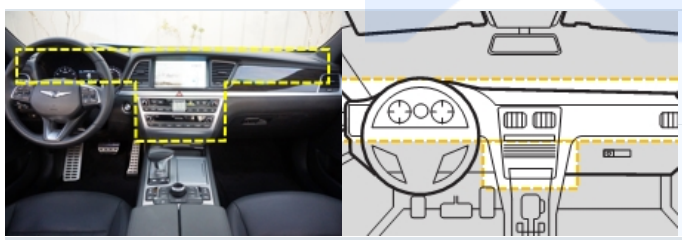
크래시패드

진단결과 양호

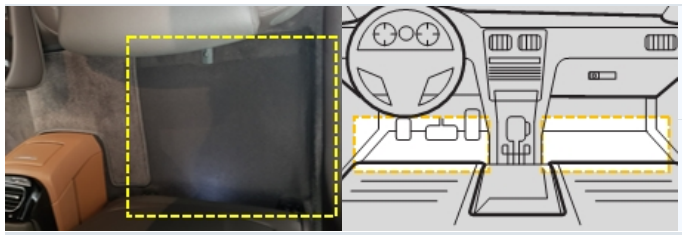
플로어 카펫

진단결과 양호

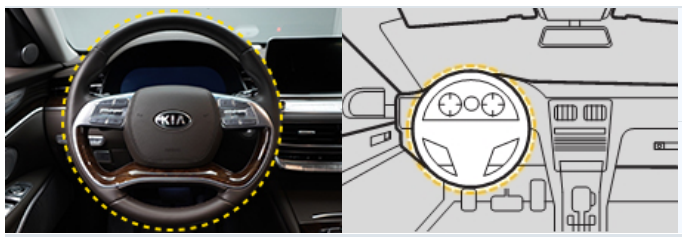
조향장치(외관 상태)

진단결과 양호

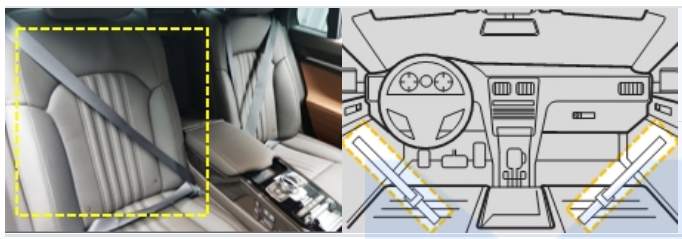
시트벨트

진단결과 양호

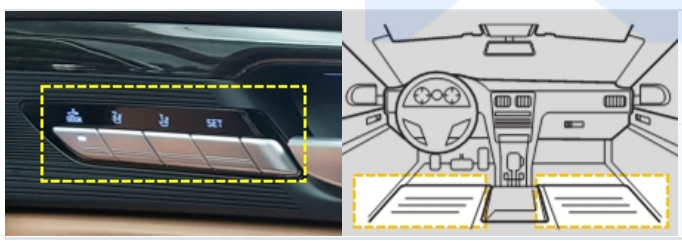
메모리 시트

진단결과 양호

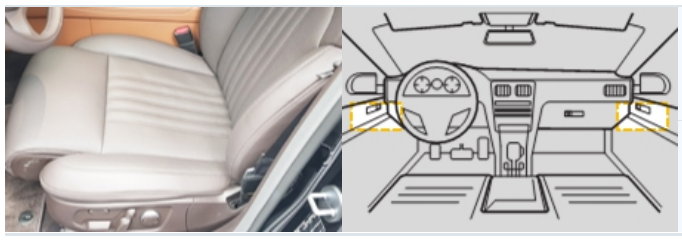
이지 액세스

진단결과 양호

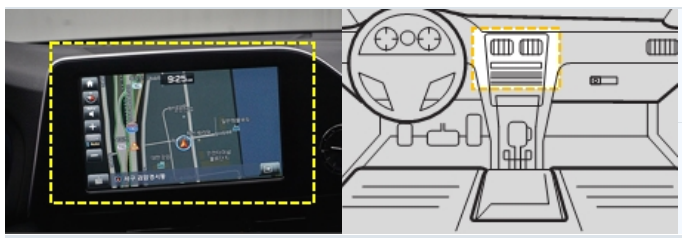
내비게이션

진단결과 양호

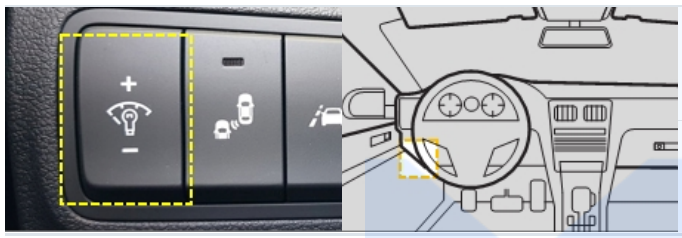
일루미네이션 컨트롤

진단결과 양호

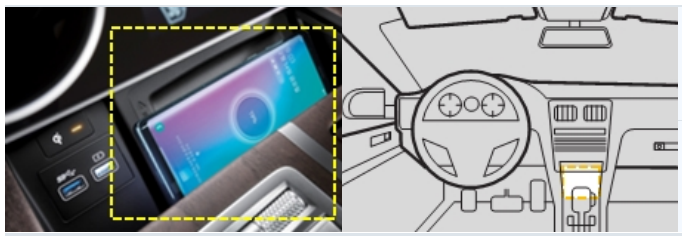
무선 충전시스템 (WPC)

진단결과 양호

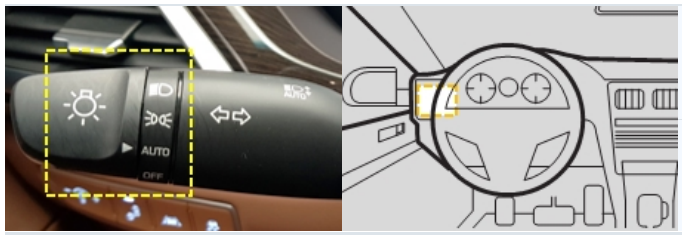
오토 라이트

진단결과 양호

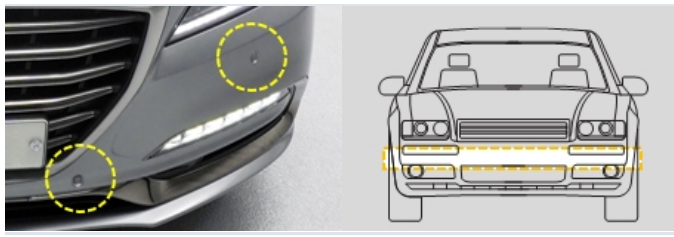
전방 경보장치

진단결과 양호

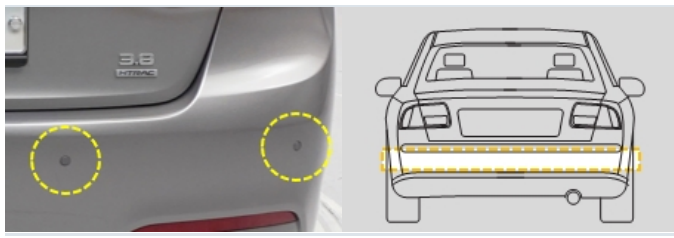
후방 경보장치

진단결과 양호

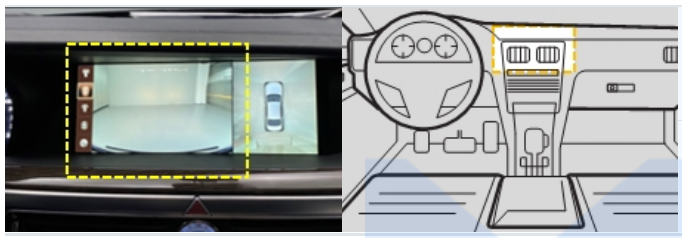
전방 카메라

진단결과 양호

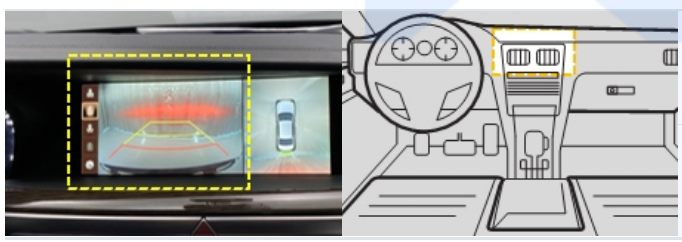
후방 카메라

진단결과 양호

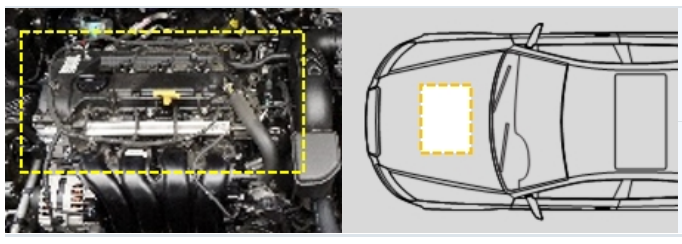
엔진 작동 상태(공회전)

진단결과 양호
