# RQI 리본카 품질 점검 결과 리포트

AR2611-03202029

## 317다9776 모닝 어반 1.0 가솔린 시그니처

점검일 : 2026-11-03

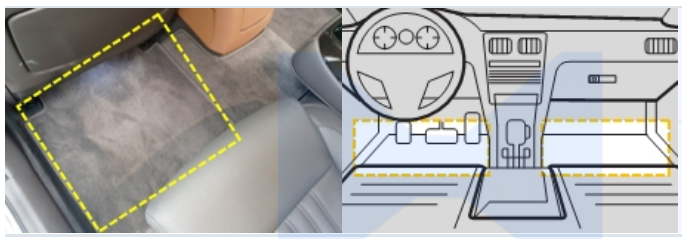
## 매트

진단결과 고지항목 (운전석 매트 사용감 있습니다)

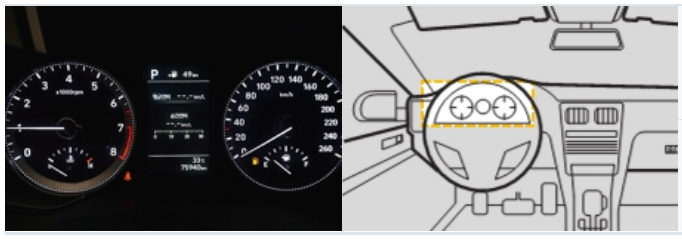
## 계기판

진단결과 양호
