RQI 리본카 품질 점검 결과 리포트

AR2611-09173610

297거8873 셀토스 1.6 가솔린 2WD 노블레스

점검일 : 2026-11-09

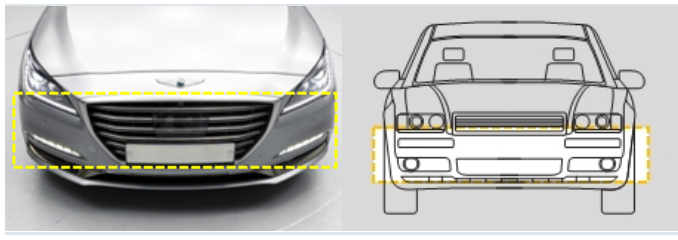
앞 범퍼

진단결과 **고지항목** (스크래치가 있습니다.)

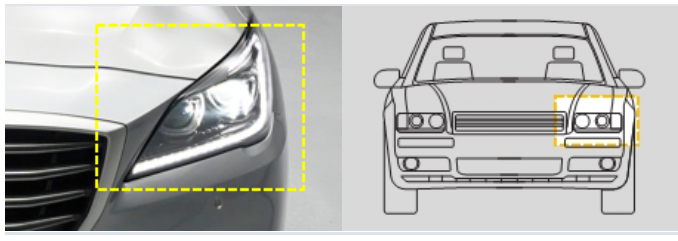
운전석 전조등

진단결과 **고지항목** (벗겨진 부위가 있습니다.)

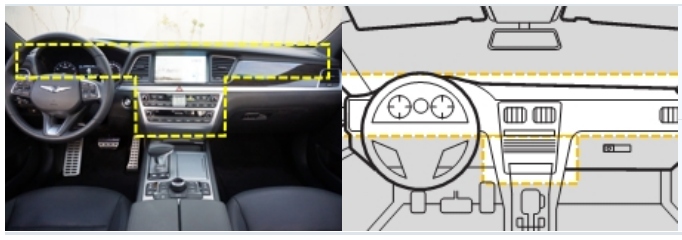
크래시패드

진단결과 양호

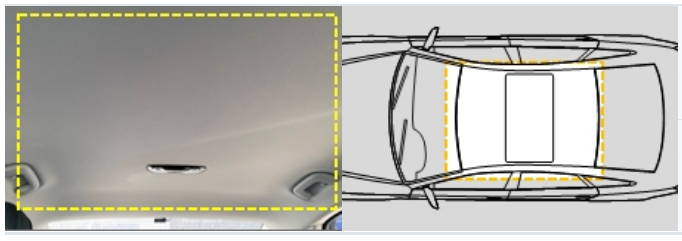
헤드라이닝

진단결과 고지항목 (오염된 부위가 있습니다.)

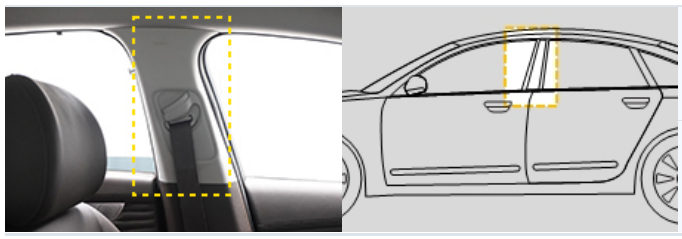
운전석 B 필러(실내)

진단결과 양호

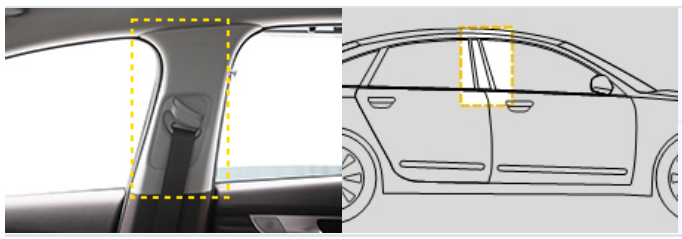
조수석 B 필러(실내)

진단결과 양호

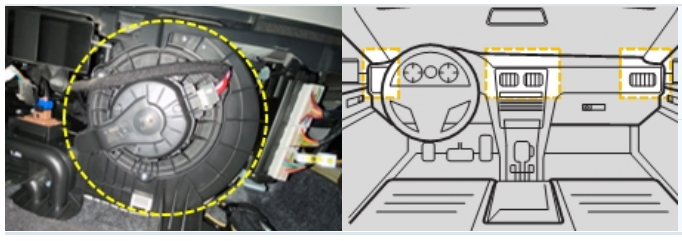
실내 송풍 모터

진단결과 양호
