# RQI 리본카 품질 점검 결과 리포트

AR2611-26175850

## 322다8631 쏘나타(DN8) 하이브리드 2.0 HEV 프리미엄 플러스

점검일 : 2026-11-16

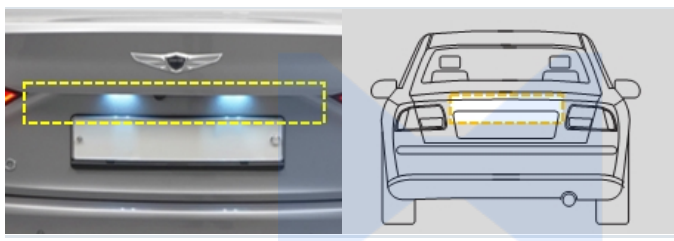
## 뒤 번호판 램프

진단결과 양호

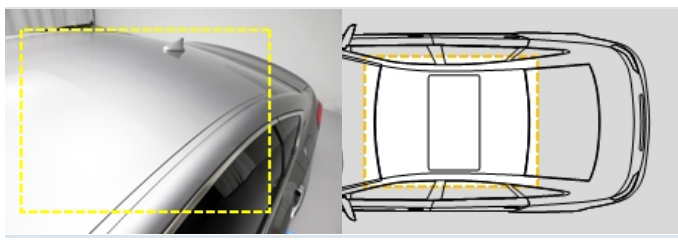
## 루프

진단결과 양호

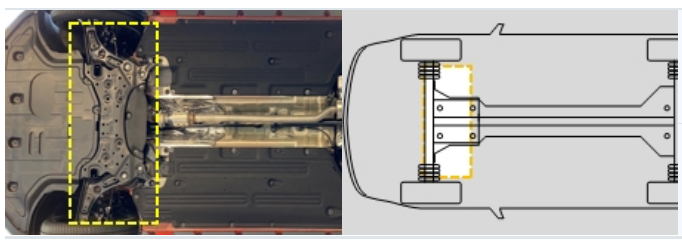
## 앞 크로스 멤버

진단결과 양호

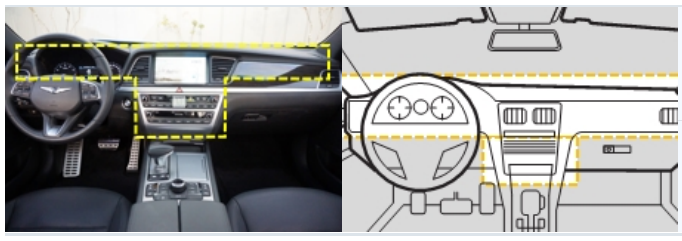
## 크래시패드

진단결과 양호

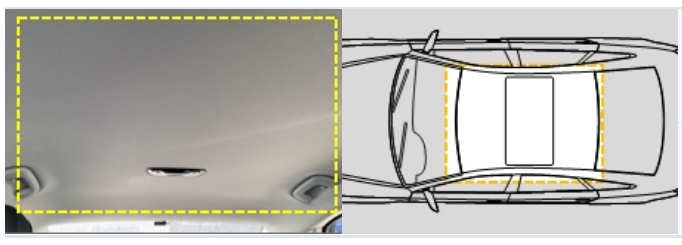
## 헤드라이닝

진단결과 양호
