RQI 리본카 품질 점검 결과 리포트

AR2611-18153830

166나7974 더 올뉴G80 가솔린 3.5 AWD 기본형

점검일 : 2026-11-18

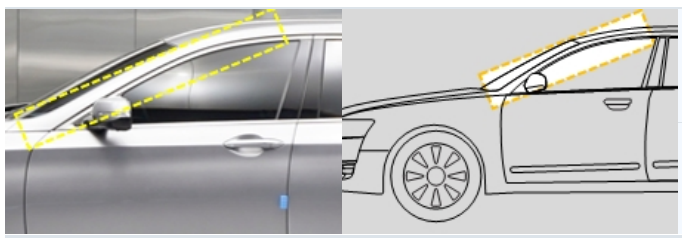
운전석 A 필러(외부)

진단결과 양호
