RQI 리본카 품질 점검 결과 리포트

AR2611-09170940

13호3718 니로 EV 프레스티지

점검일 : 2026-11-06

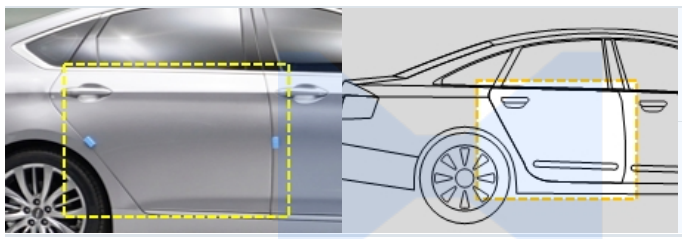
조수석 뒤 도어(외부)

진단결과 고지항목 (미세한 붓터치가 있습니다.)
