리본카 품질 점검 결과 리포트

AR2611-09105401

34하1525 뉴 볼트 EV EV 프리미어

점검일 : 2026-11-05

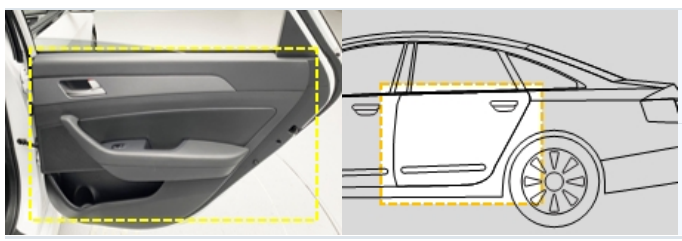
운전석 뒤 도어(실내)

진단결과 **고지항목** (사용감이 있습니다.)
