리본카 품질 점검 결과 리포트

AR2611-11160240

176구4730 셀토스 1.6 가솔린 2WD 시그니처

점검일 : 2026-11-11

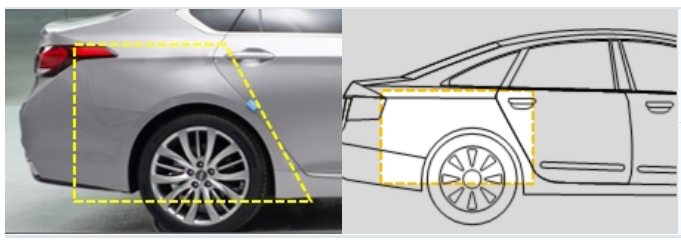
조수석 뒤 펜더

진단결과 고지항목 (스크래치가 있습니다.)
