리본카 품질 점검 결과 리포트

AR2611-03185120

173버8766 디 올뉴코나 1.6 가솔린 터보 2WD 모던

점검일 : 2026-11-03

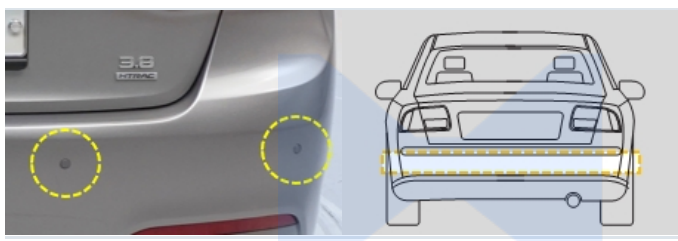
후방 경보장치

진단결과 양호
