RQI 리본카 품질 점검 결과 리포트

AR2611-10151850

64부8396 맥스크루즈 디젤 R2.2 4WD 익스클루시브 스페셜

점검일 : 2026-11-09

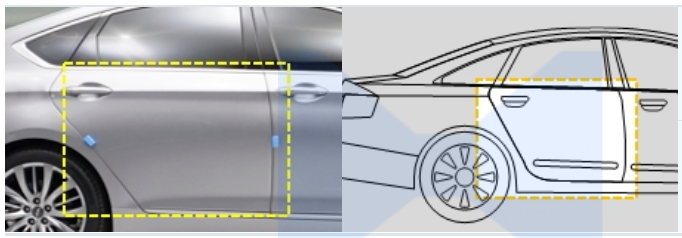
조수석 뒤 도어(외부)

진단결과 **고지항목** (스크래치가 있습니다.)
