RQI 리본카 품질 점검 결과 리포트

AR2611-17093000

175허7129 디 올뉴그랜저 가솔린 2.5 익스클루시브

점검일 : 2026-11-16

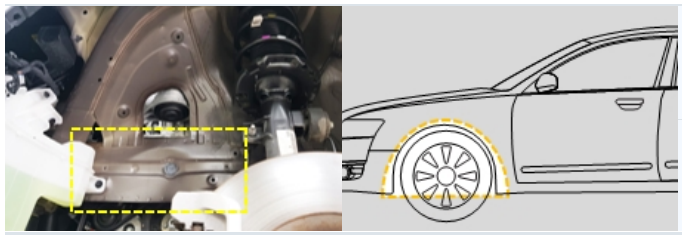
운전석 앞 사이드 멤버

진단결과 양호
