리본카 품질 점검 결과 리포트

AR2611-06110800

287머8089 아반떼 하이브리드(CN7) HEV 인스퍼레이션

점검일 : 2026-11-06

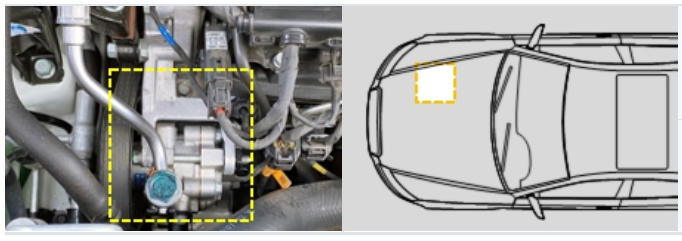
스티어링 펌프

진단결과 양호

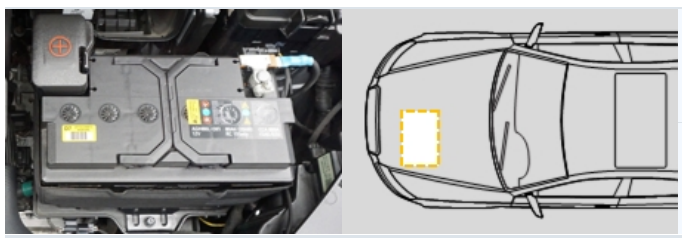
배터리 충전 상태

진단결과 양호

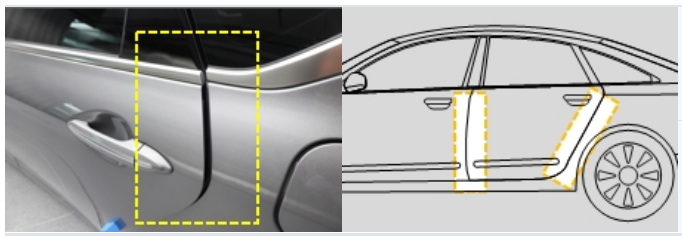
도어 클로징

진단결과 양호
