RQI 리본카 품질 점검 결과 리포트

AR2611-06095630

369도9572 디 올뉴스포티지 하이브리드 1.6 HEV 2WD 시그니처 그래비티

점검일 : 2026-11-04

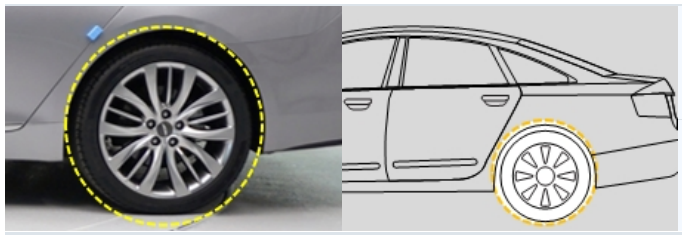
운전석 뒤 타이어

진단결과 양호
