# RQI 리본카 품질 점검 결과 리포트

AR2611-11160040

## 60모7022 더 기아 레이 EV 4인승 에어

점검일 : 2026-11-11

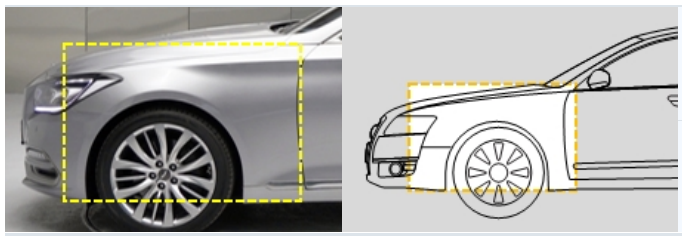
## 운전석 앞 펜더

진단결과 고지항목 (붓터치가 있습니다.)

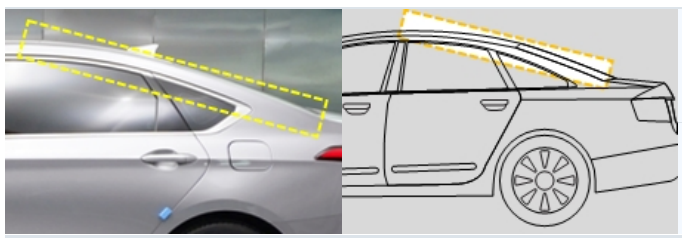
## 운전석 C 필러(외부)

진단결과 양호

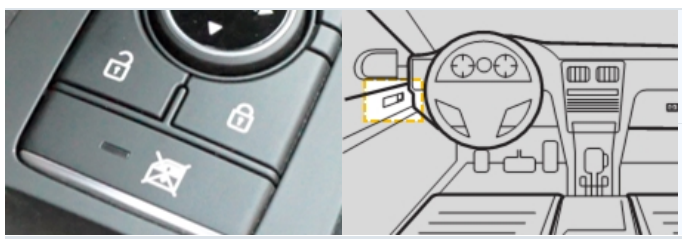
## 도어락 작동

진단결과 **양호**

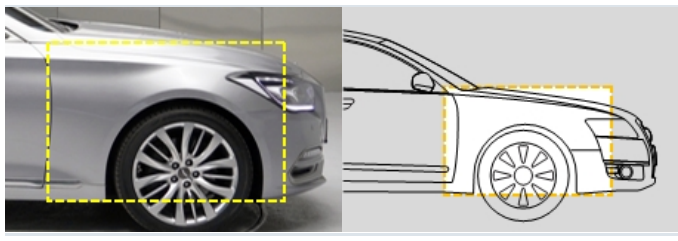
## 조수석 앞 펜더

진단결과 **양호**

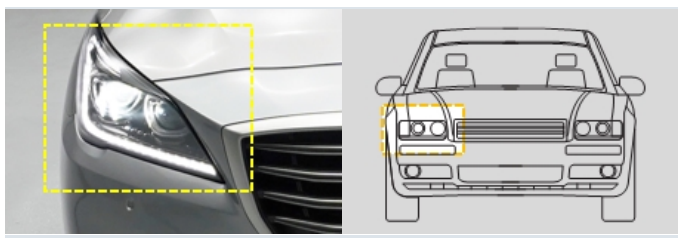
## 조수석 전조등

진단결과 **양호**

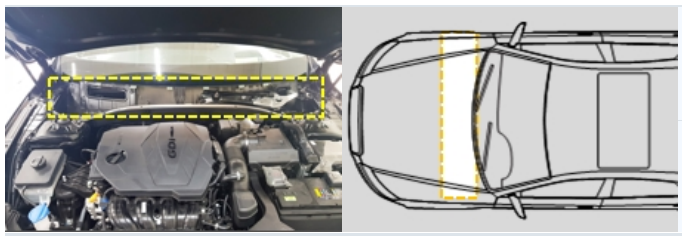
## 카울 패널 (대시보드)

진단결과 양호

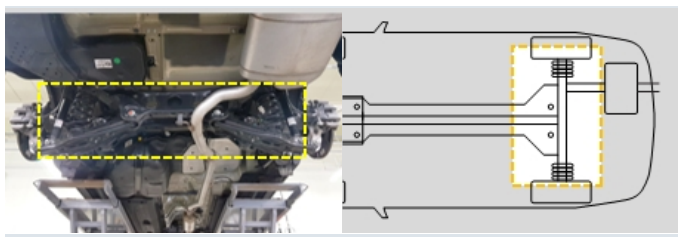
## 뒤 크로스 멤버

진단결과 양호

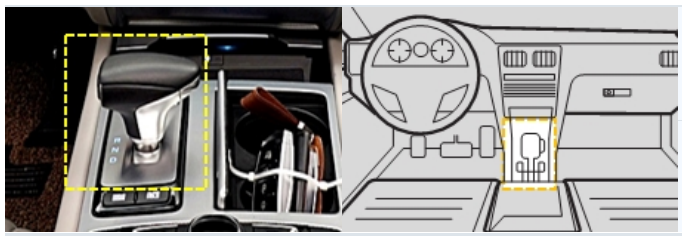
## 기어노브

진단결과 양호

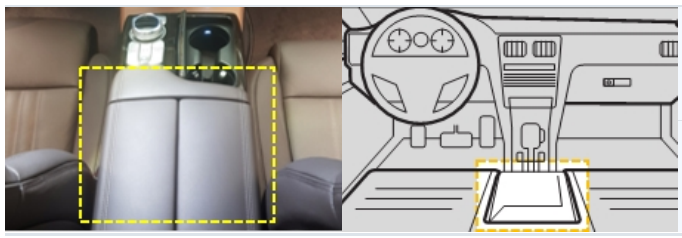
## 센터 콘솔

진단결과 양호

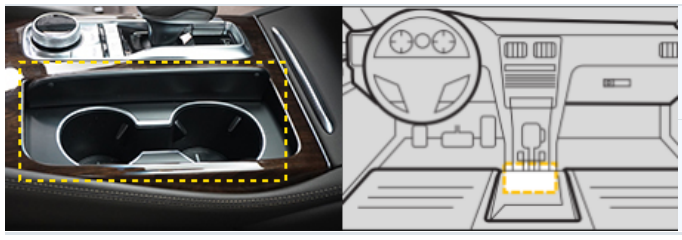
## 컵홀더 트레이

진단결과 양호

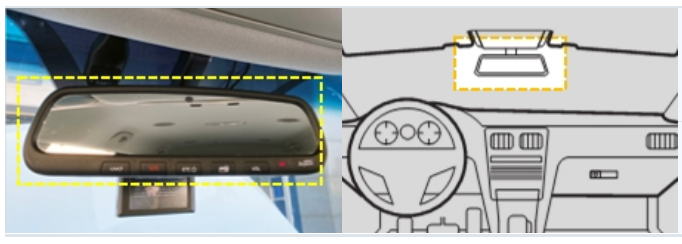
## 룸미러

진단결과 양호

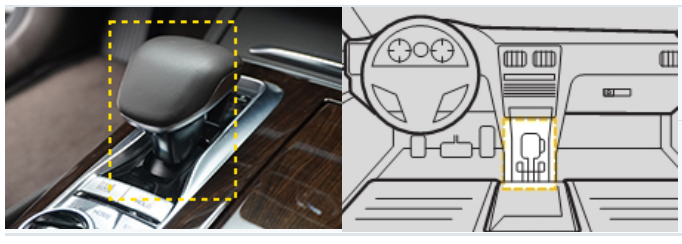
## 변속레버(외관 상태)

진단결과 양호
