# 리본카 품질 점검 결과 리포트

AR2611-10163230

## 205거5807 신형 카니발(KA4) 하이리무진 7인승 가솔린 시그니처

점검일 : 2026-11-10

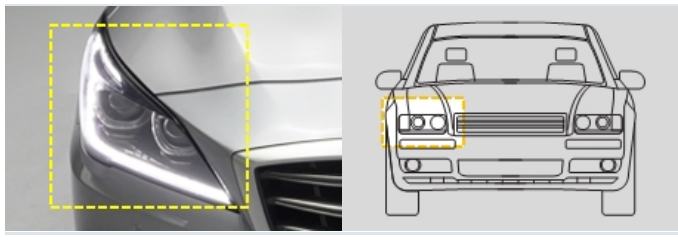
## 조수석 주간주행등

진단결과 양호
